東日本大震災の記録

(福島県 須賀川市・郡山市)

今回は自宅や実家の周辺で見られた土木的被害を報告する。

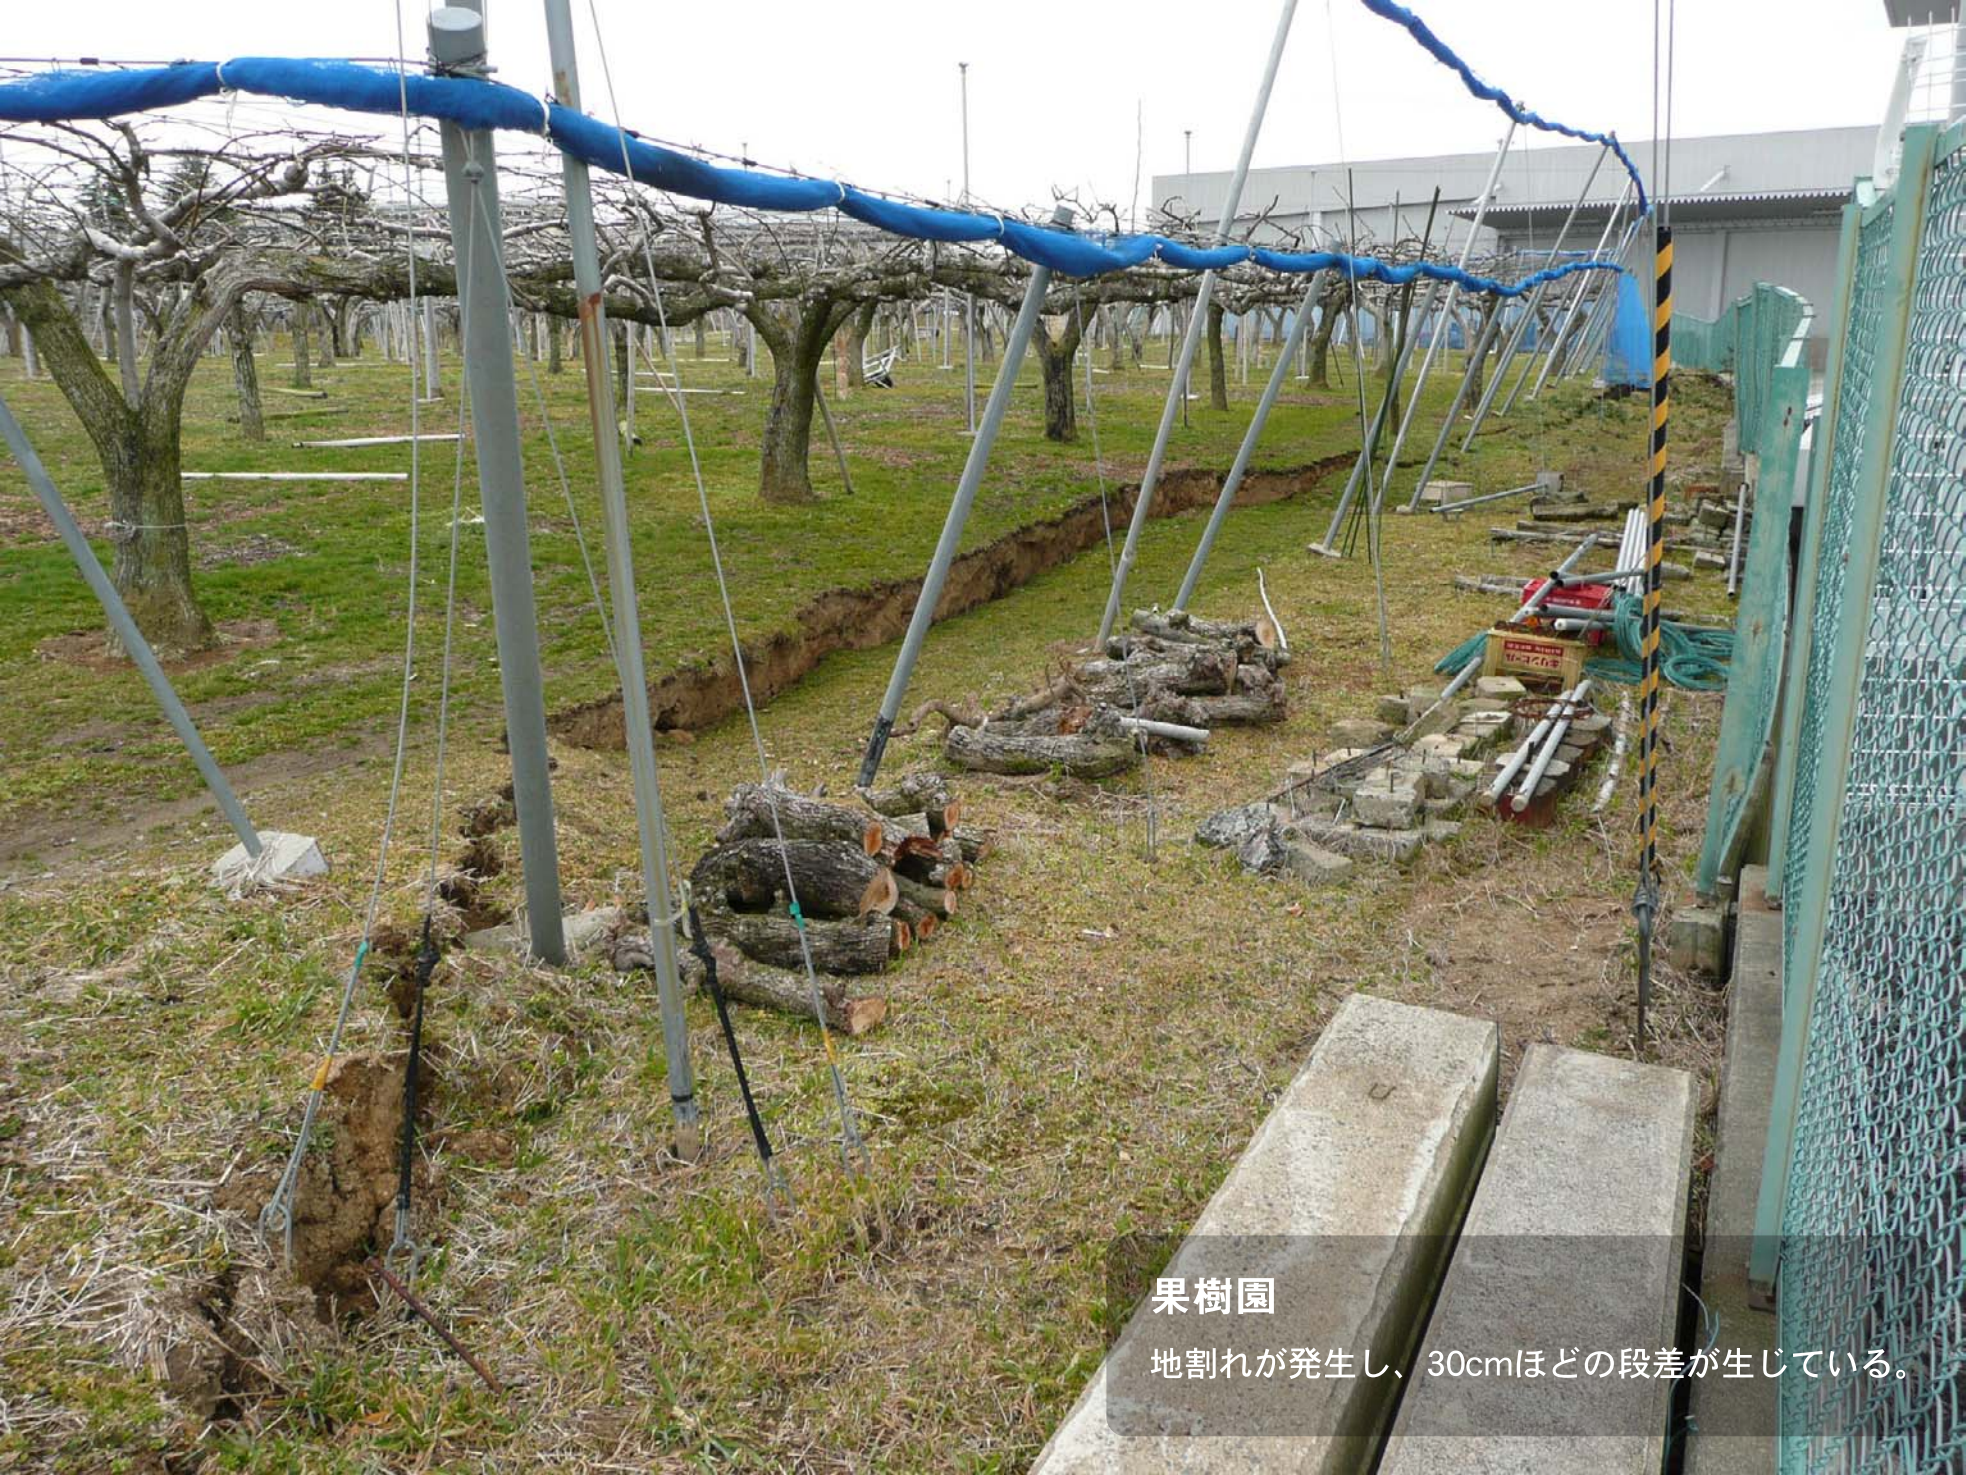
林精器製造

SEIKOの時計部品などを製造している工場が倒壊した。地震後、建物から発生する異音に従業員が気付き、全員避難した直後に倒壊したとのことで人的被害はなかった。

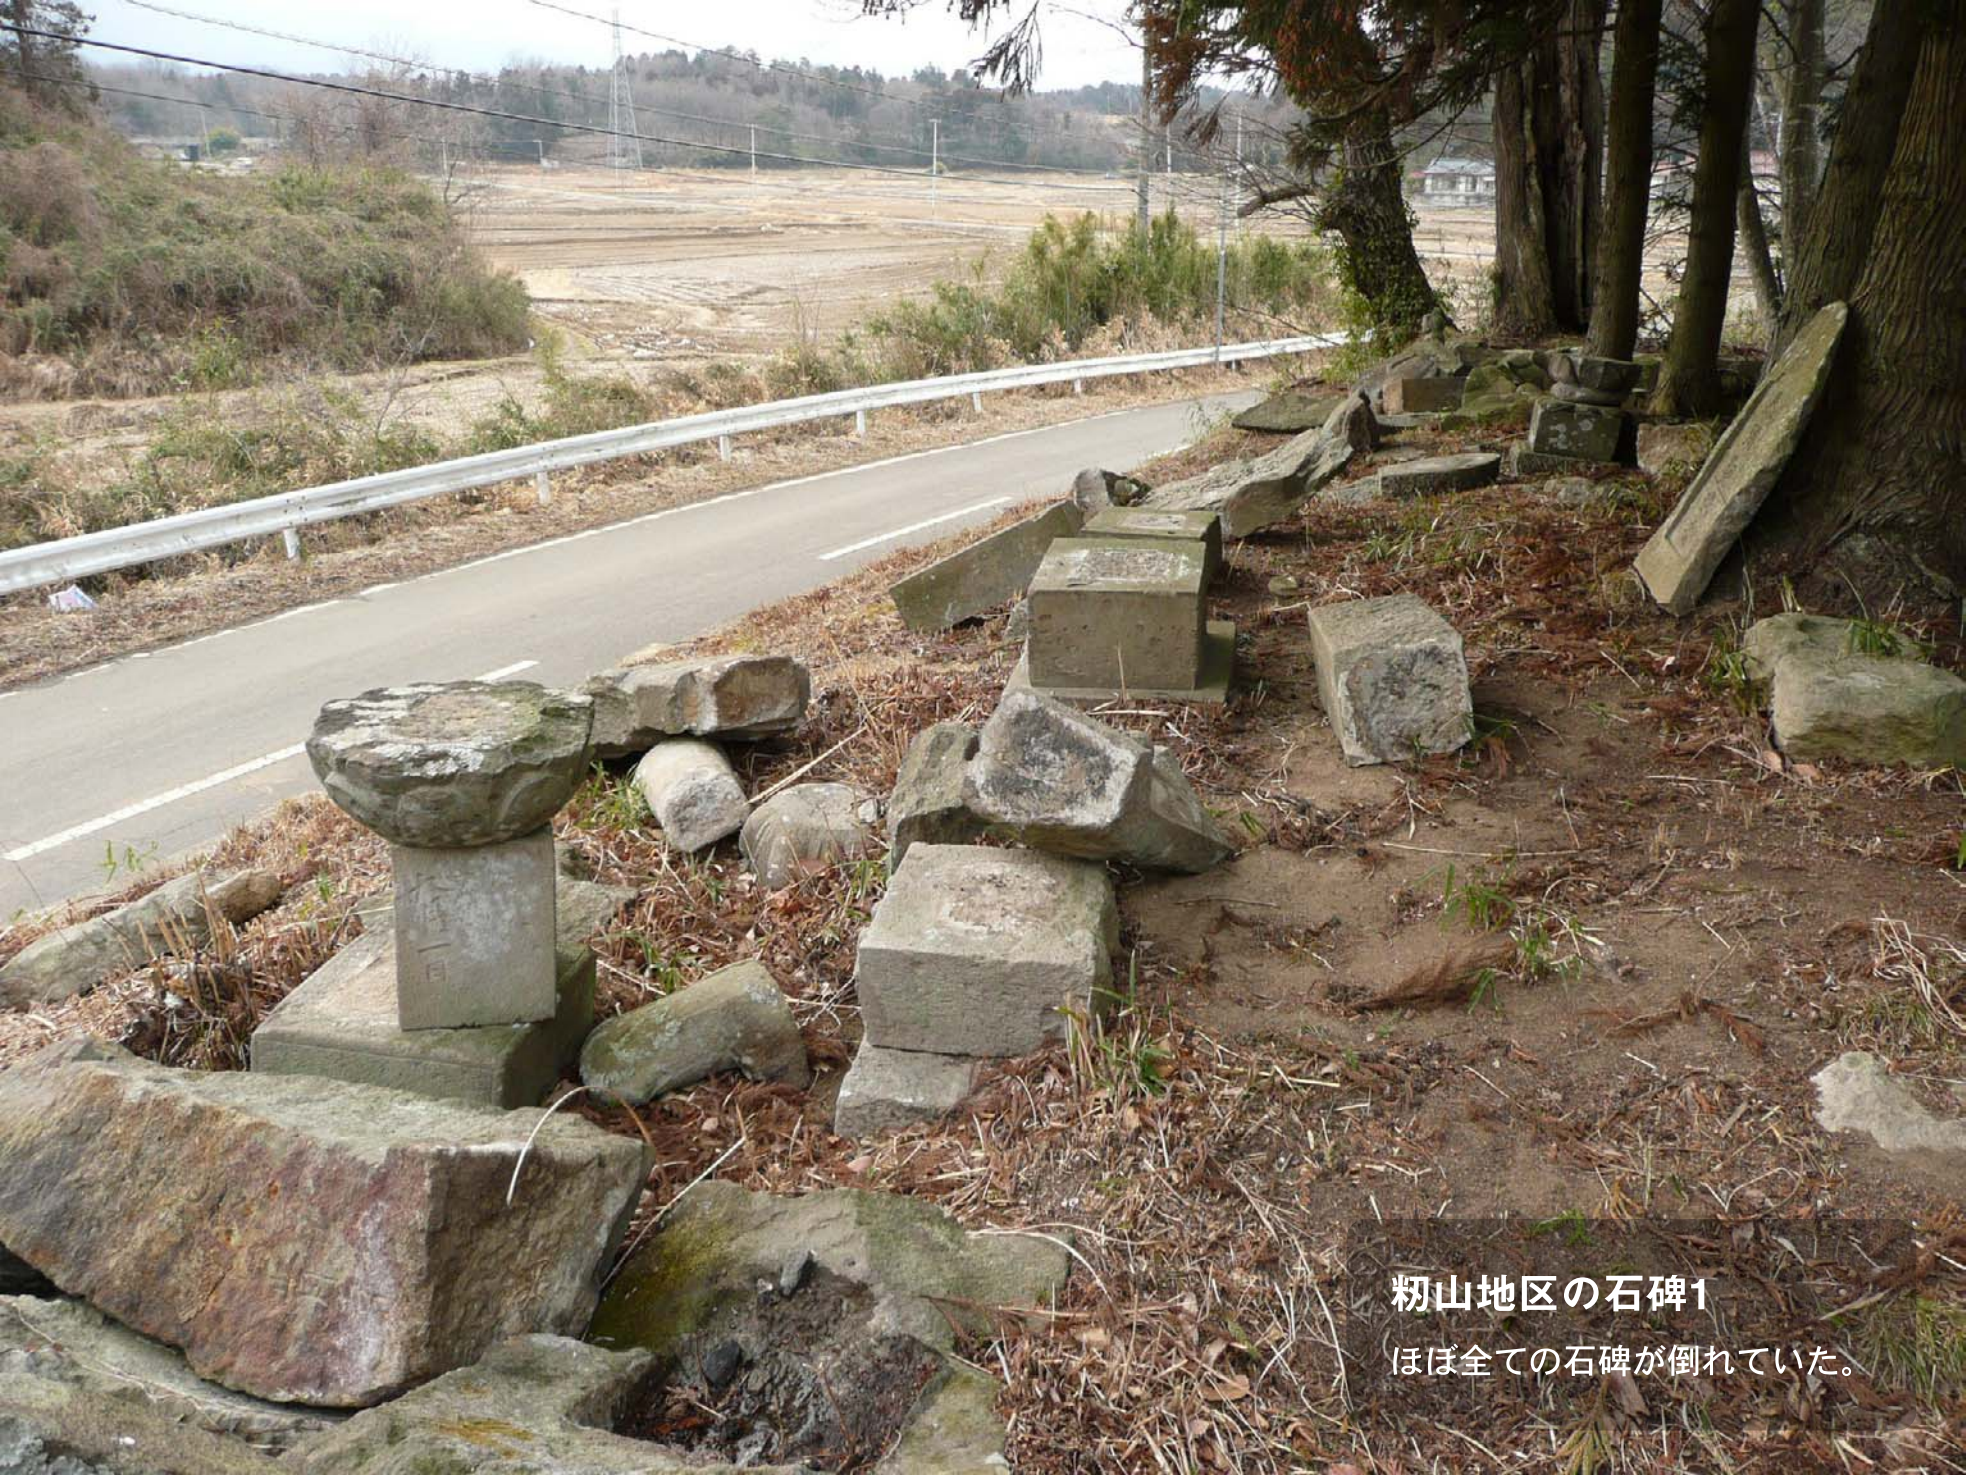
新幹線

運休したまま数日が経過し、レールが赤く錆び始めていた。
この付近の架線柱には被害はなかったようだ。

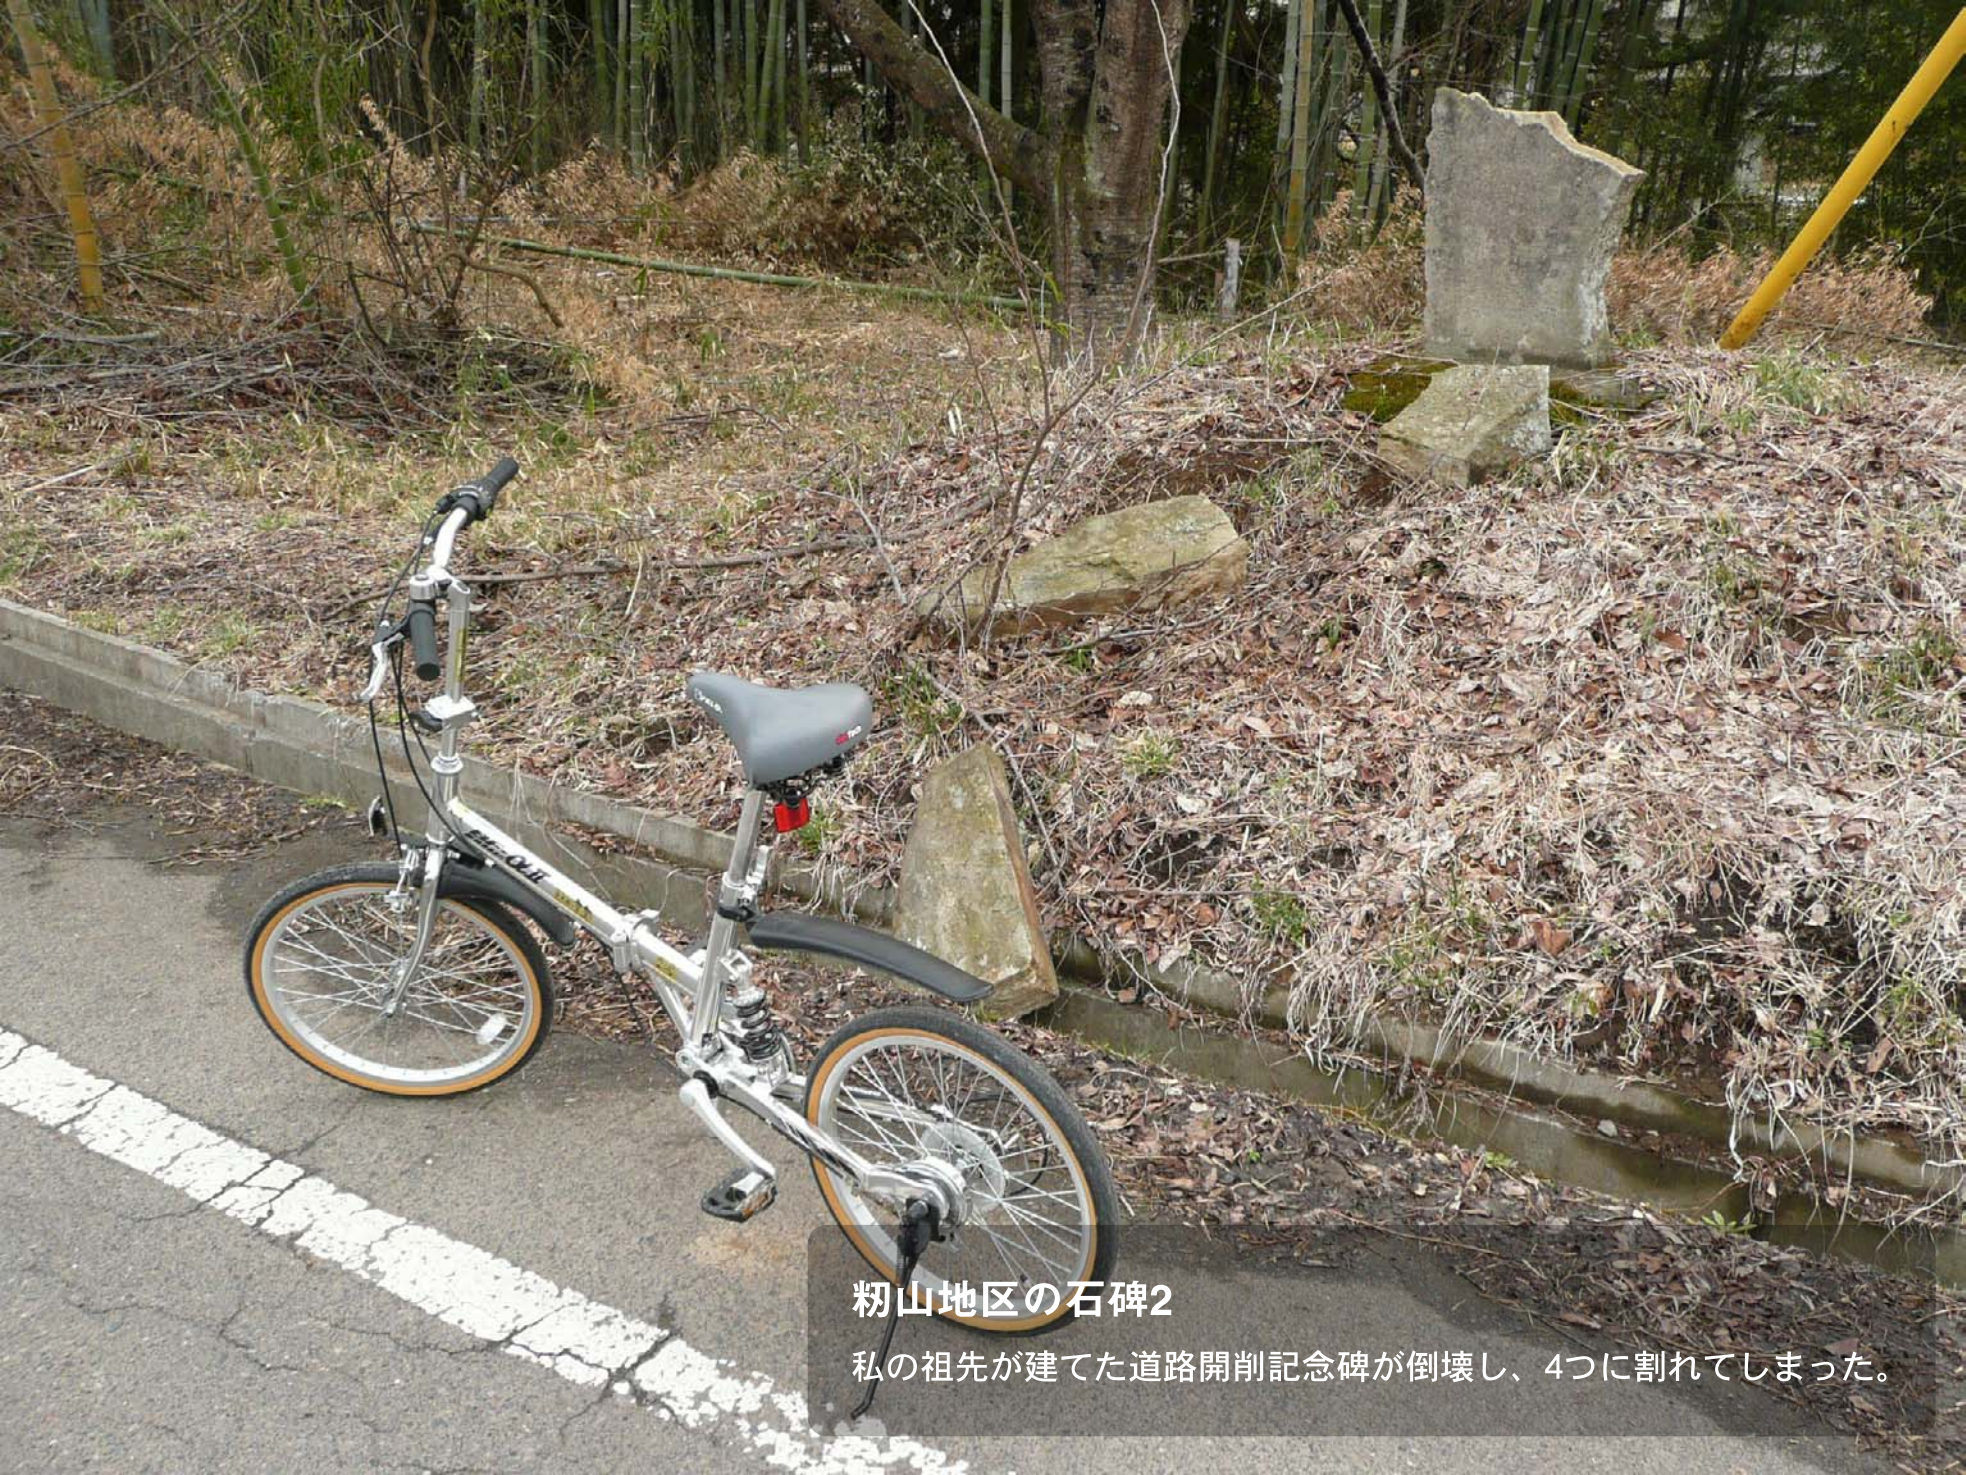
初山地区の石碑1

ほぼ全ての石碑が倒れていた。

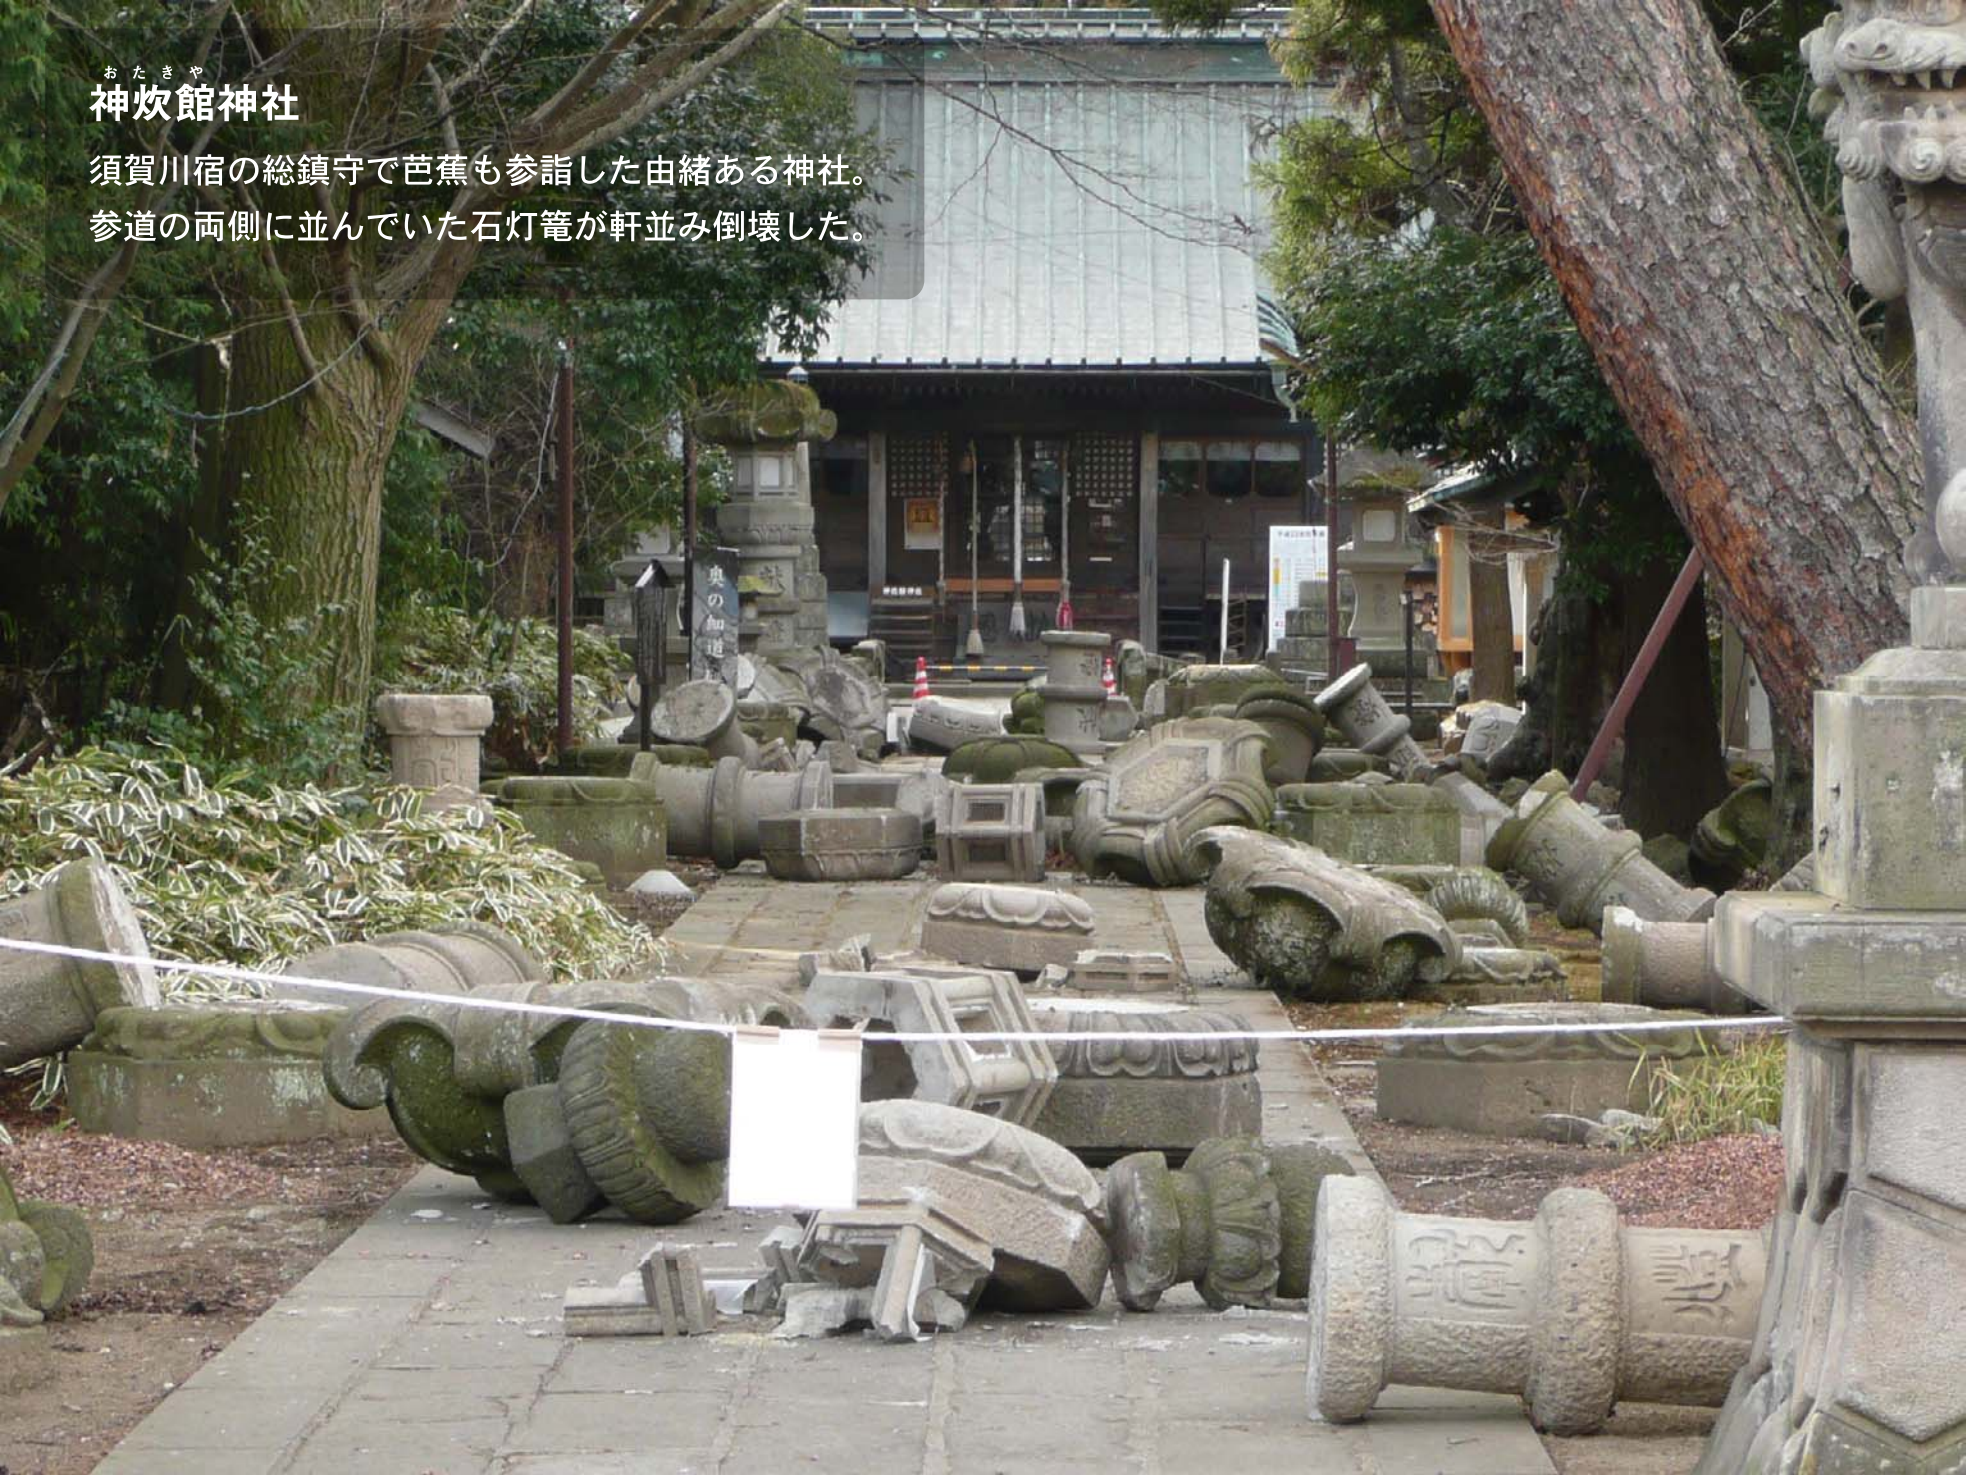
初山地区の石碑2

私の祖先が建てた道路開削記念碑が倒壊し、4つに割れてしまった。

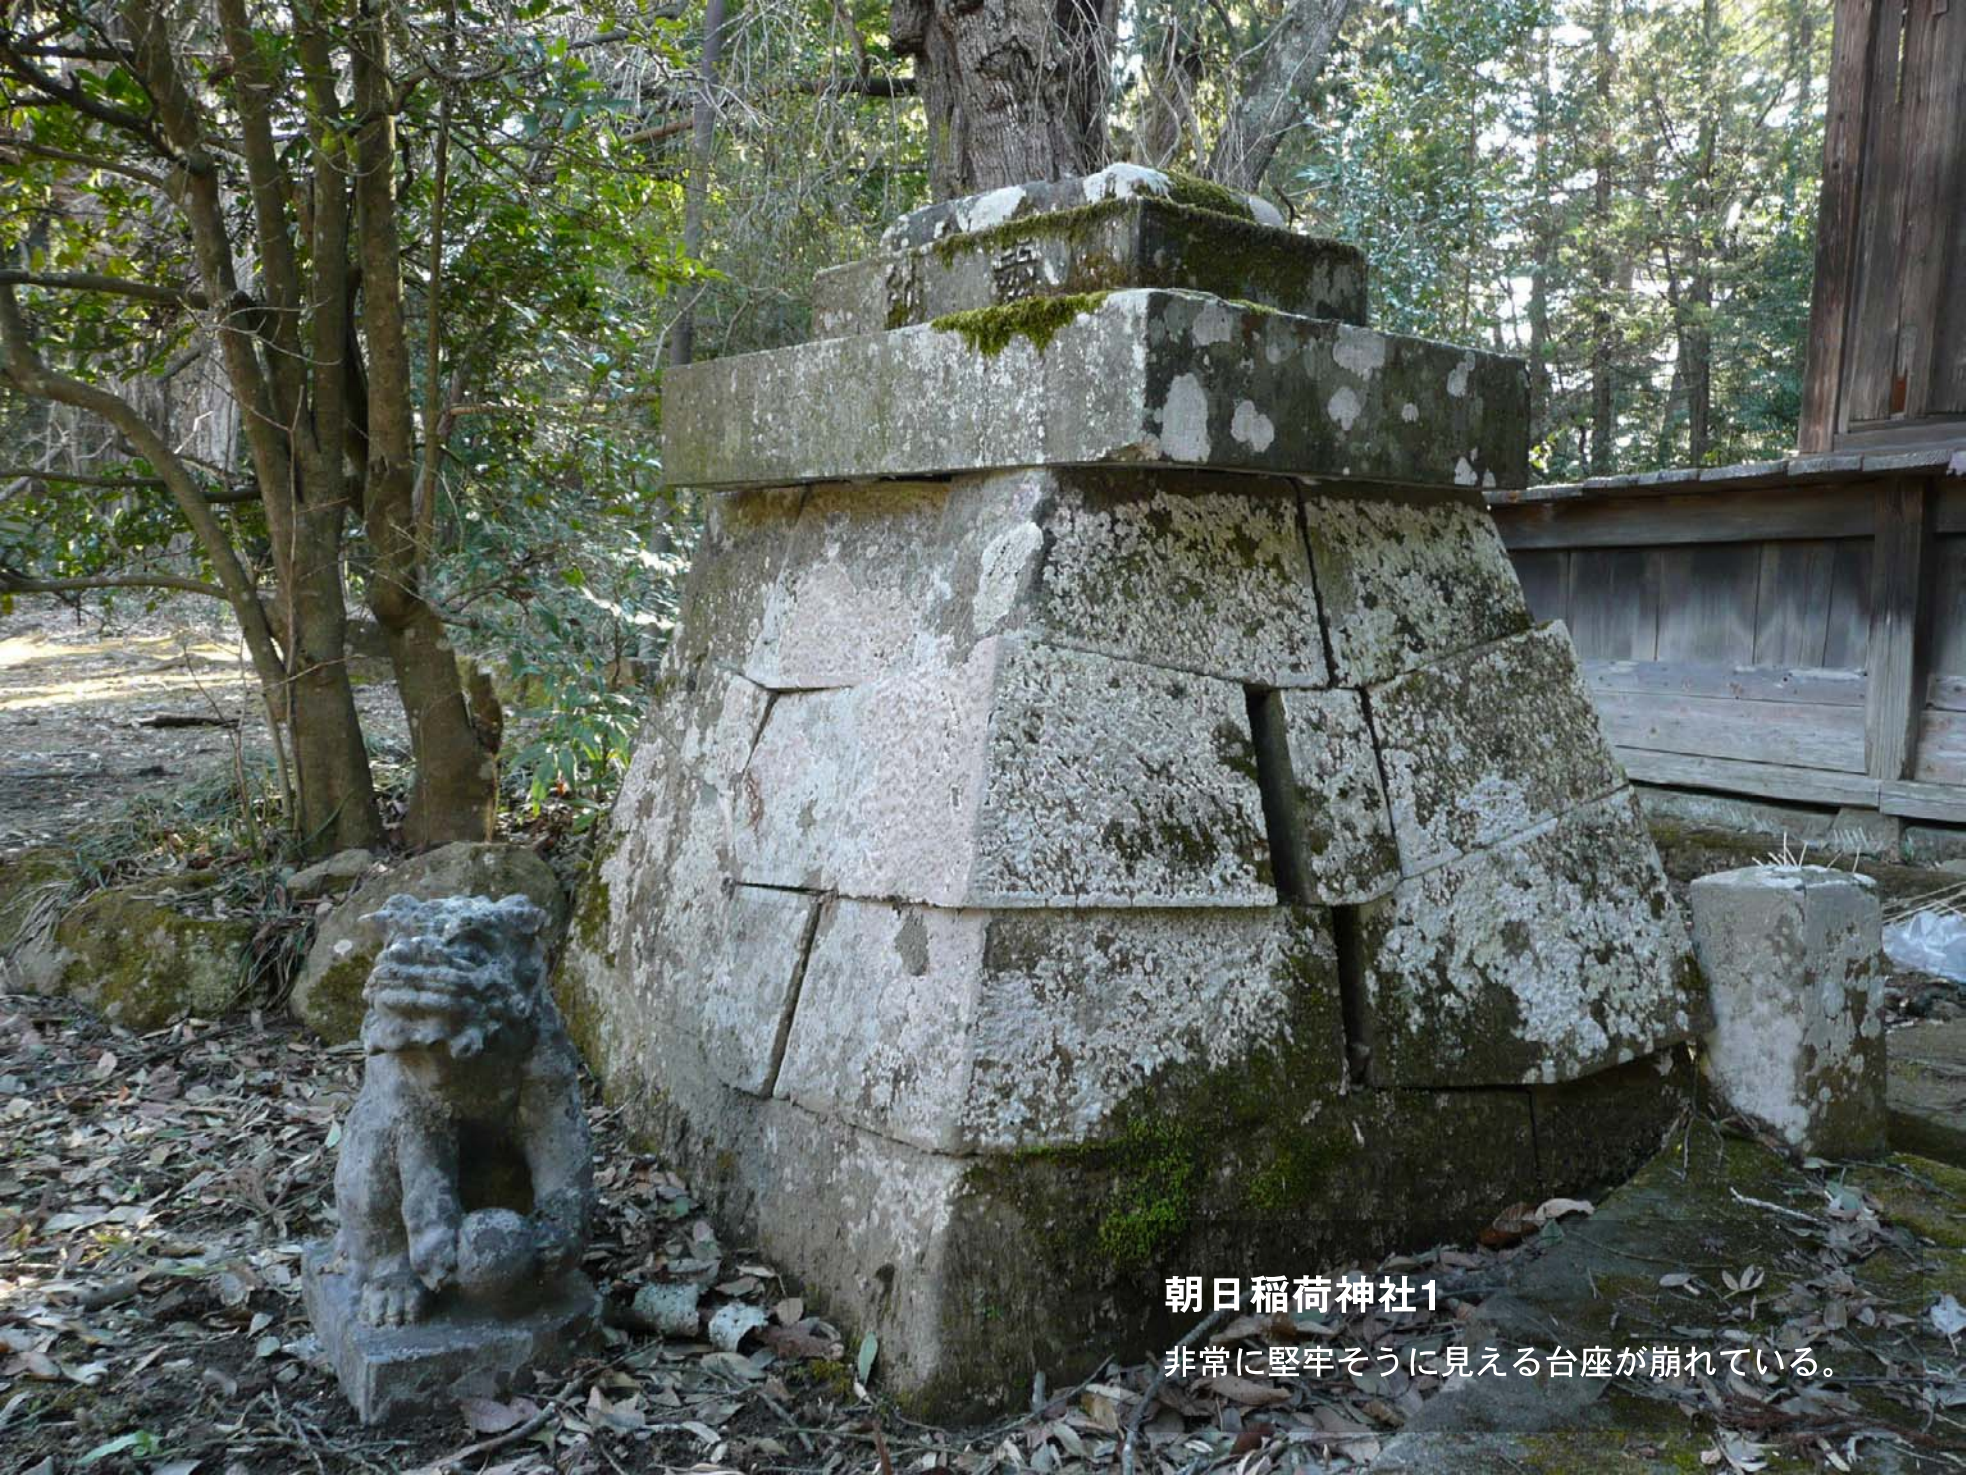
県道54号須賀川三春線

道路脇に増設された栈橋状の歩道が崩落寸前。

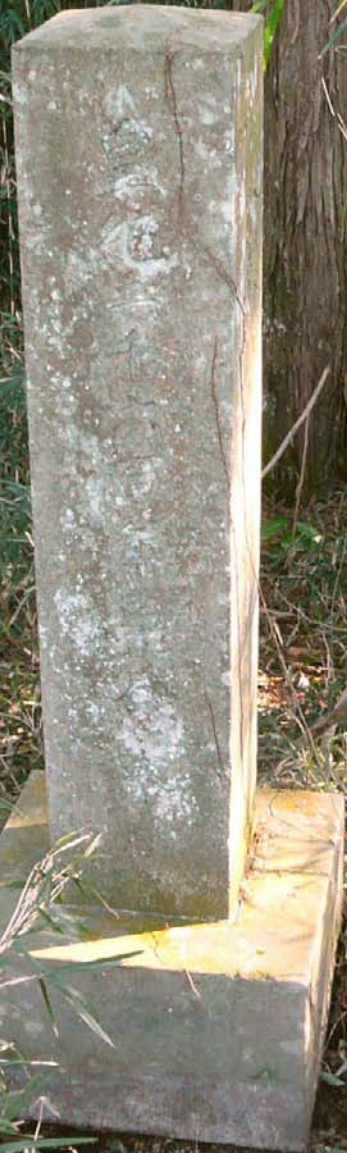
朝日稲荷神社1

非常に堅牢そうに見える台座が崩れている。

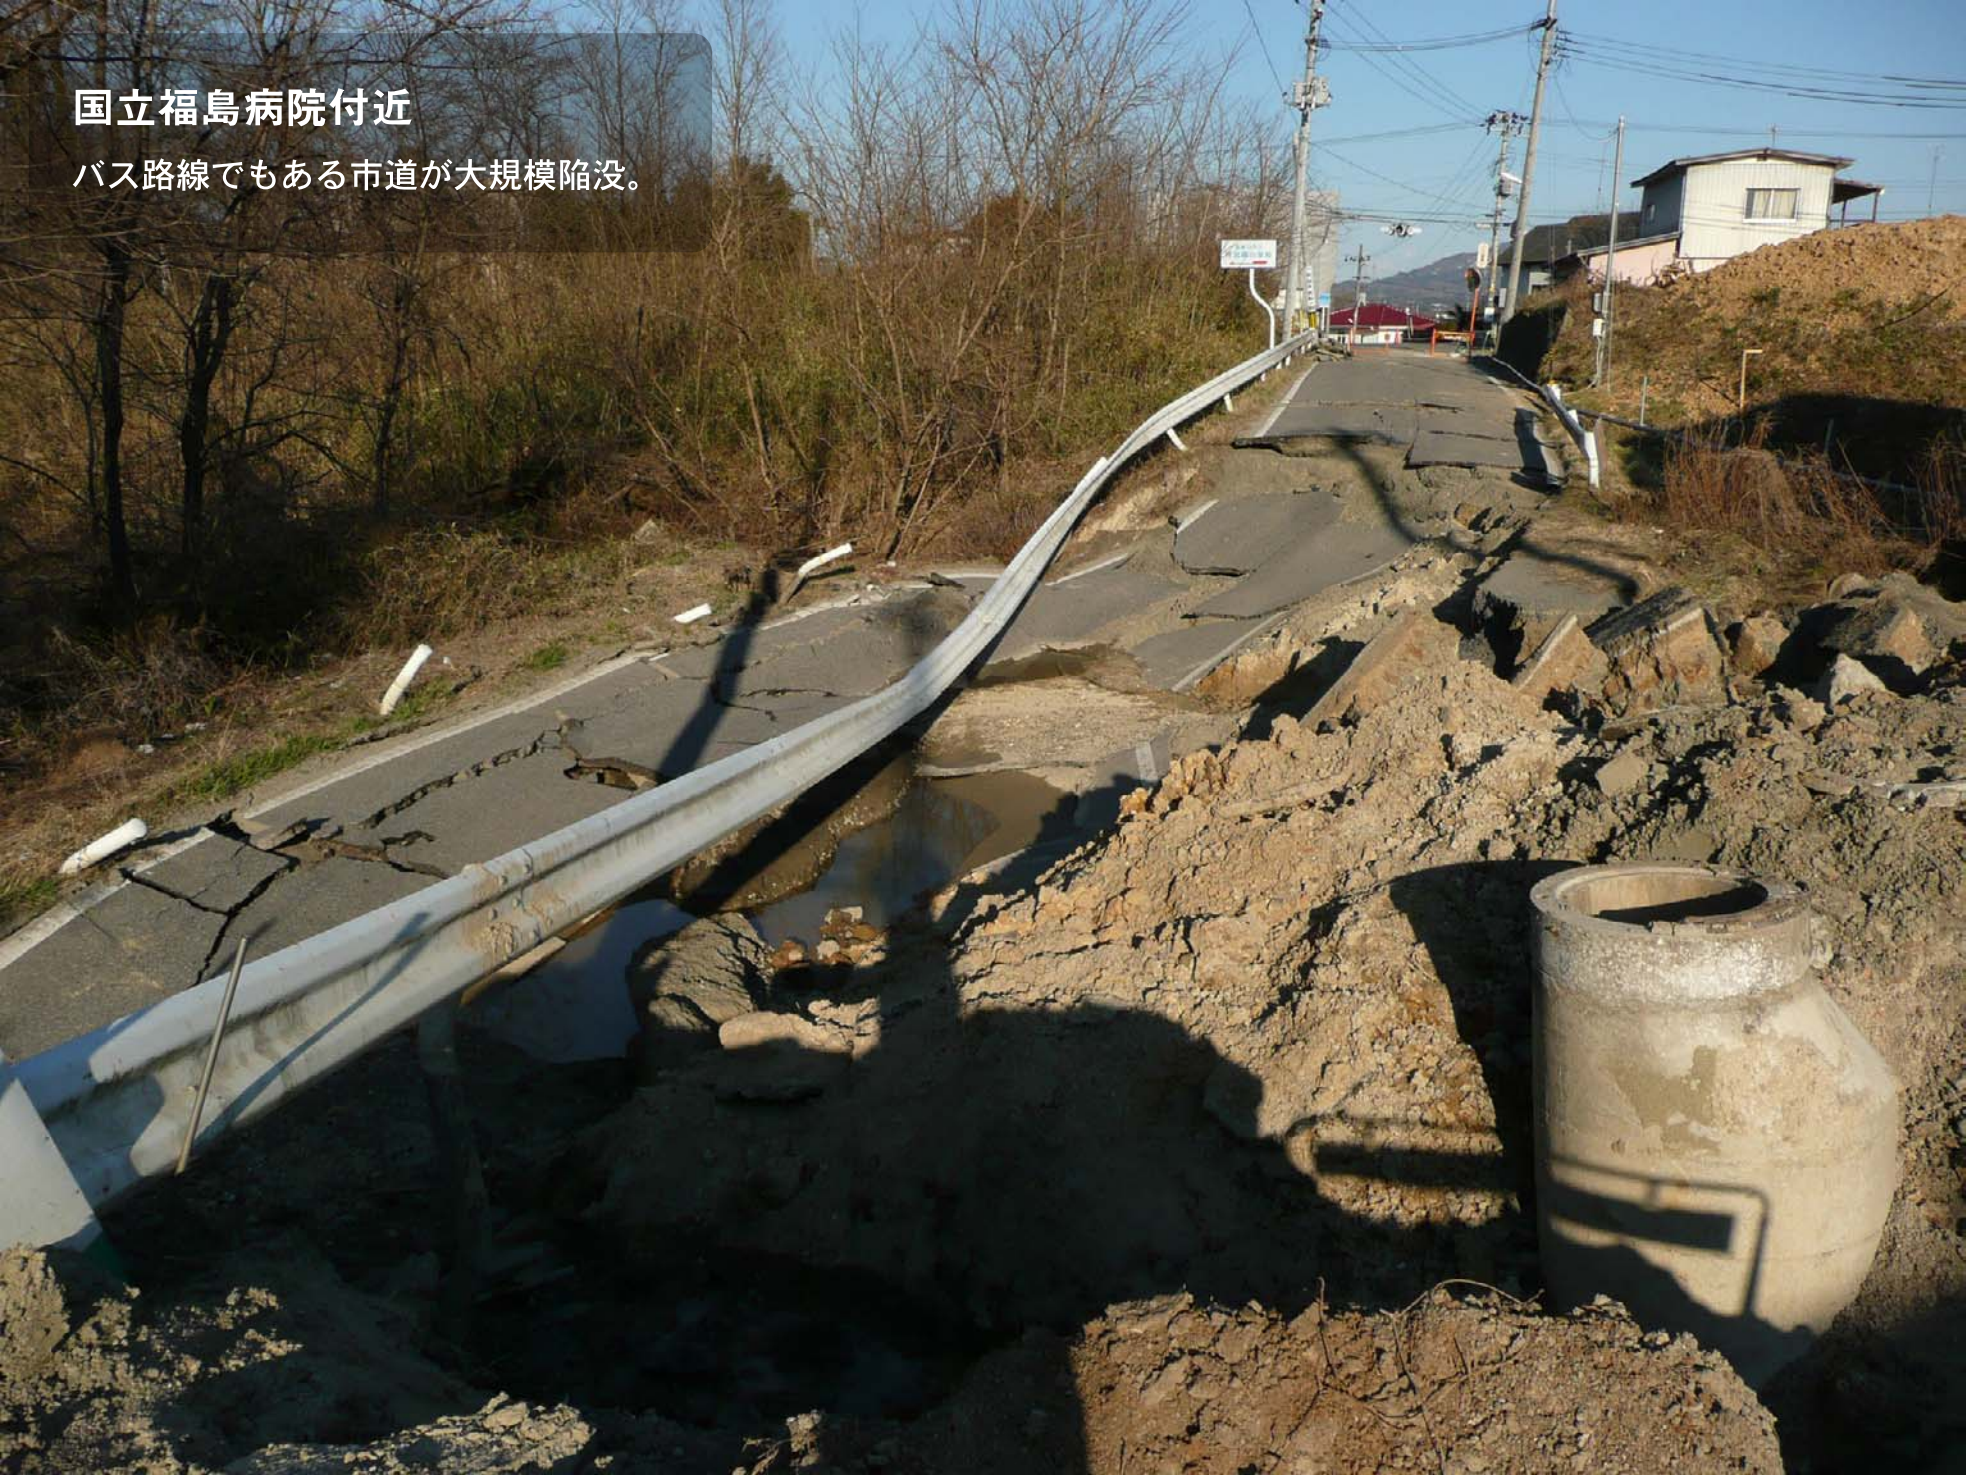
国立福島病院付近

バス路線でもある市道が大規模陥没。

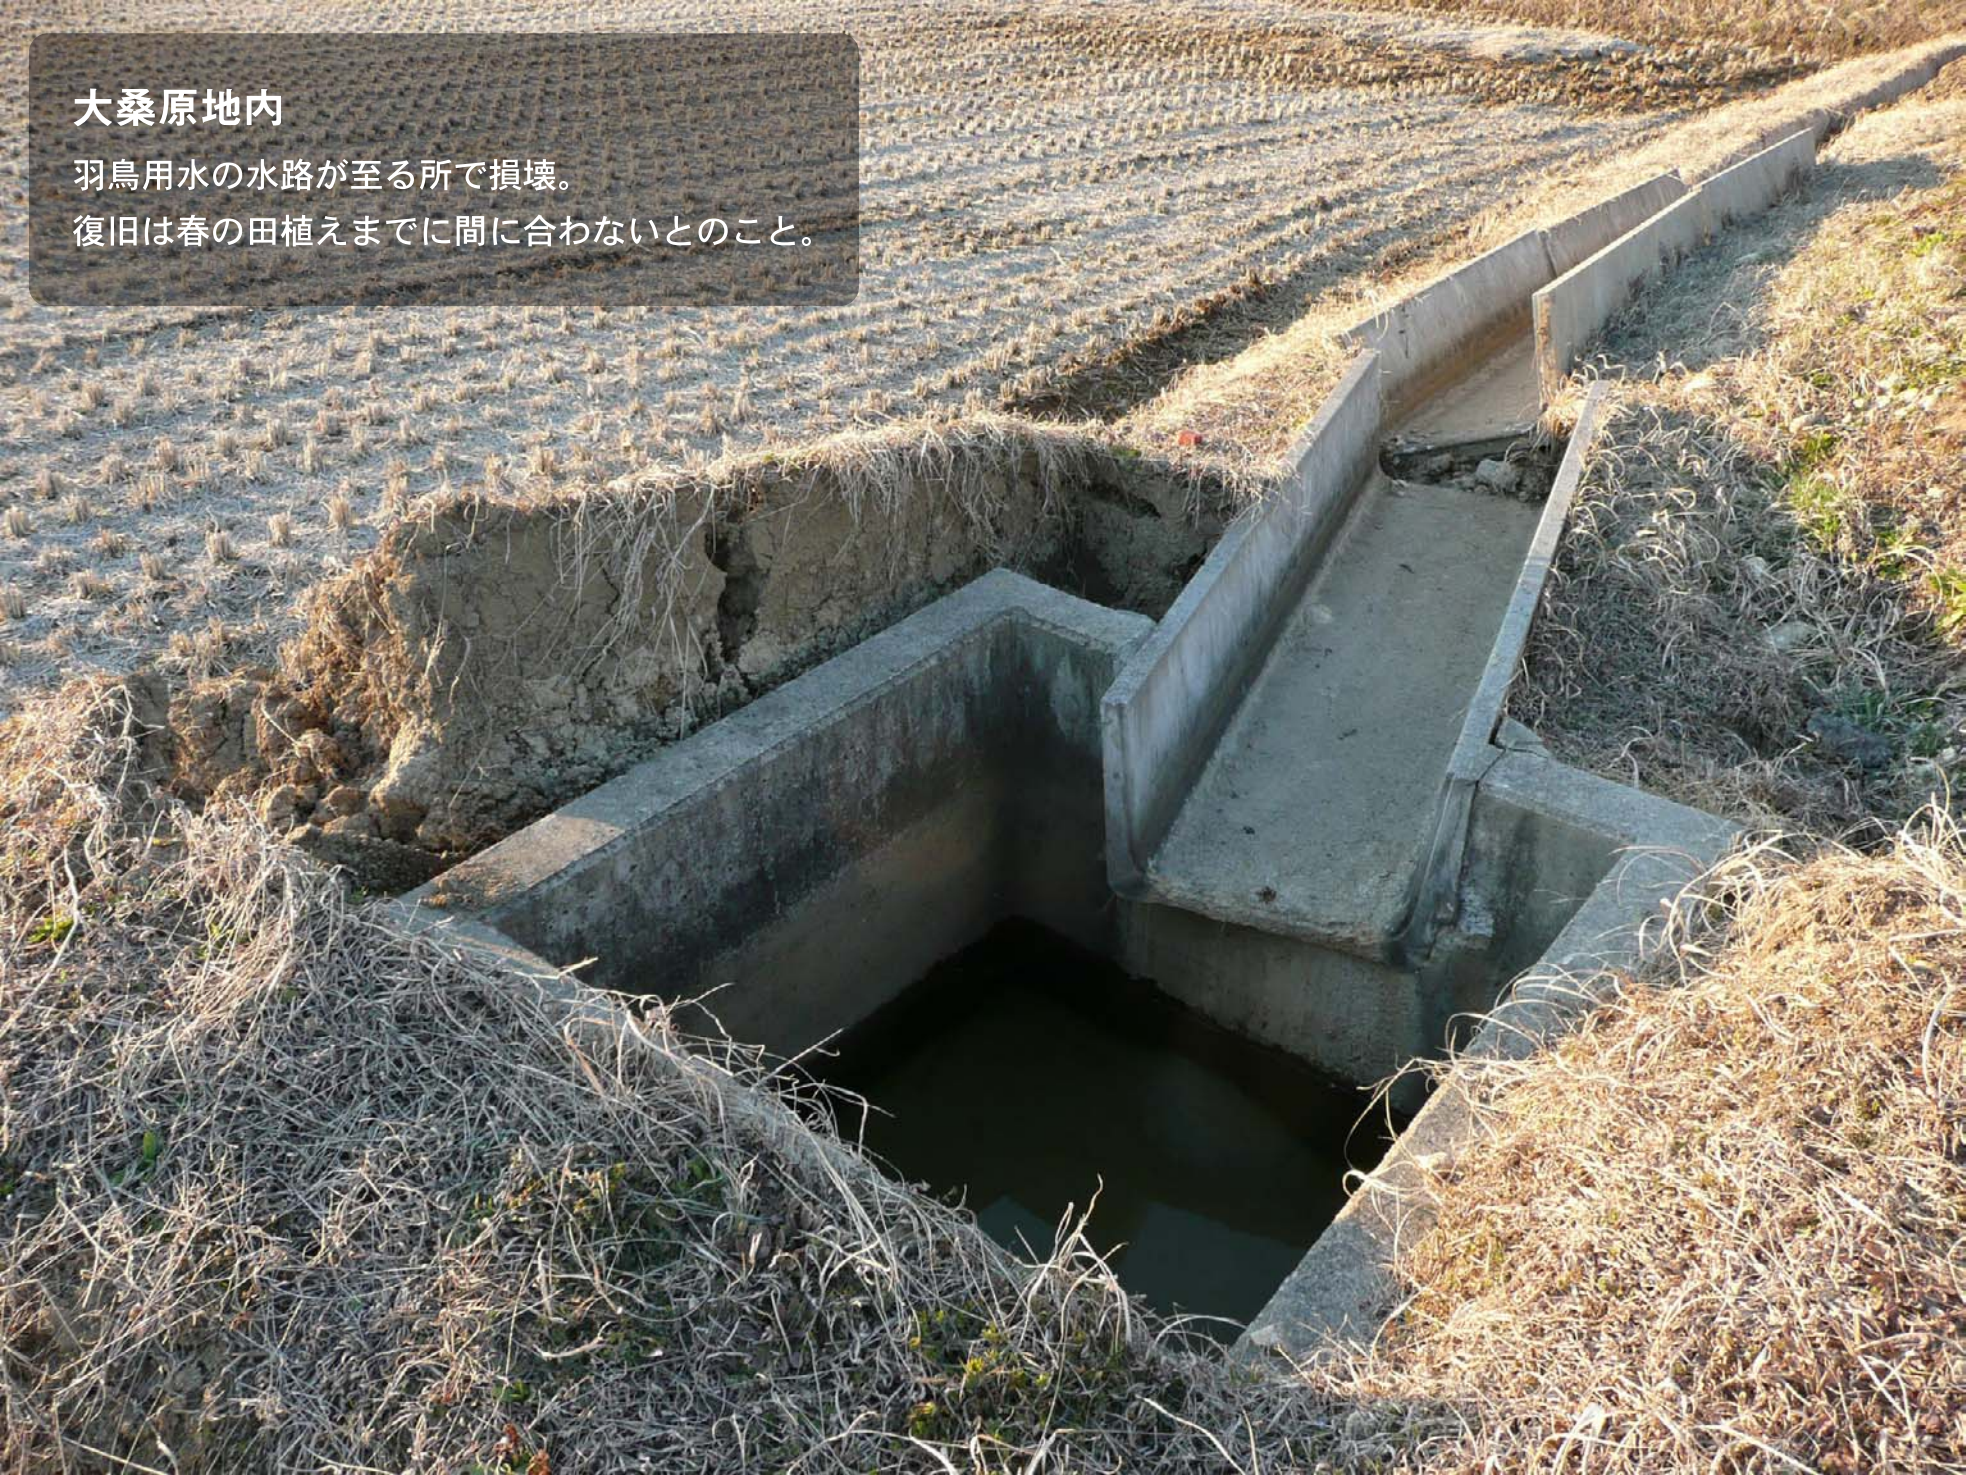
大桑原地内

羽鳥用水の水路が至る所で損壊。

復旧は春の田植えまでに間に合わないとのこと。
