東日本大震災の記録

(福島県 須賀川市・郡山市)

今回は自宅や実家の周辺で見られた土木的被害を報告する。

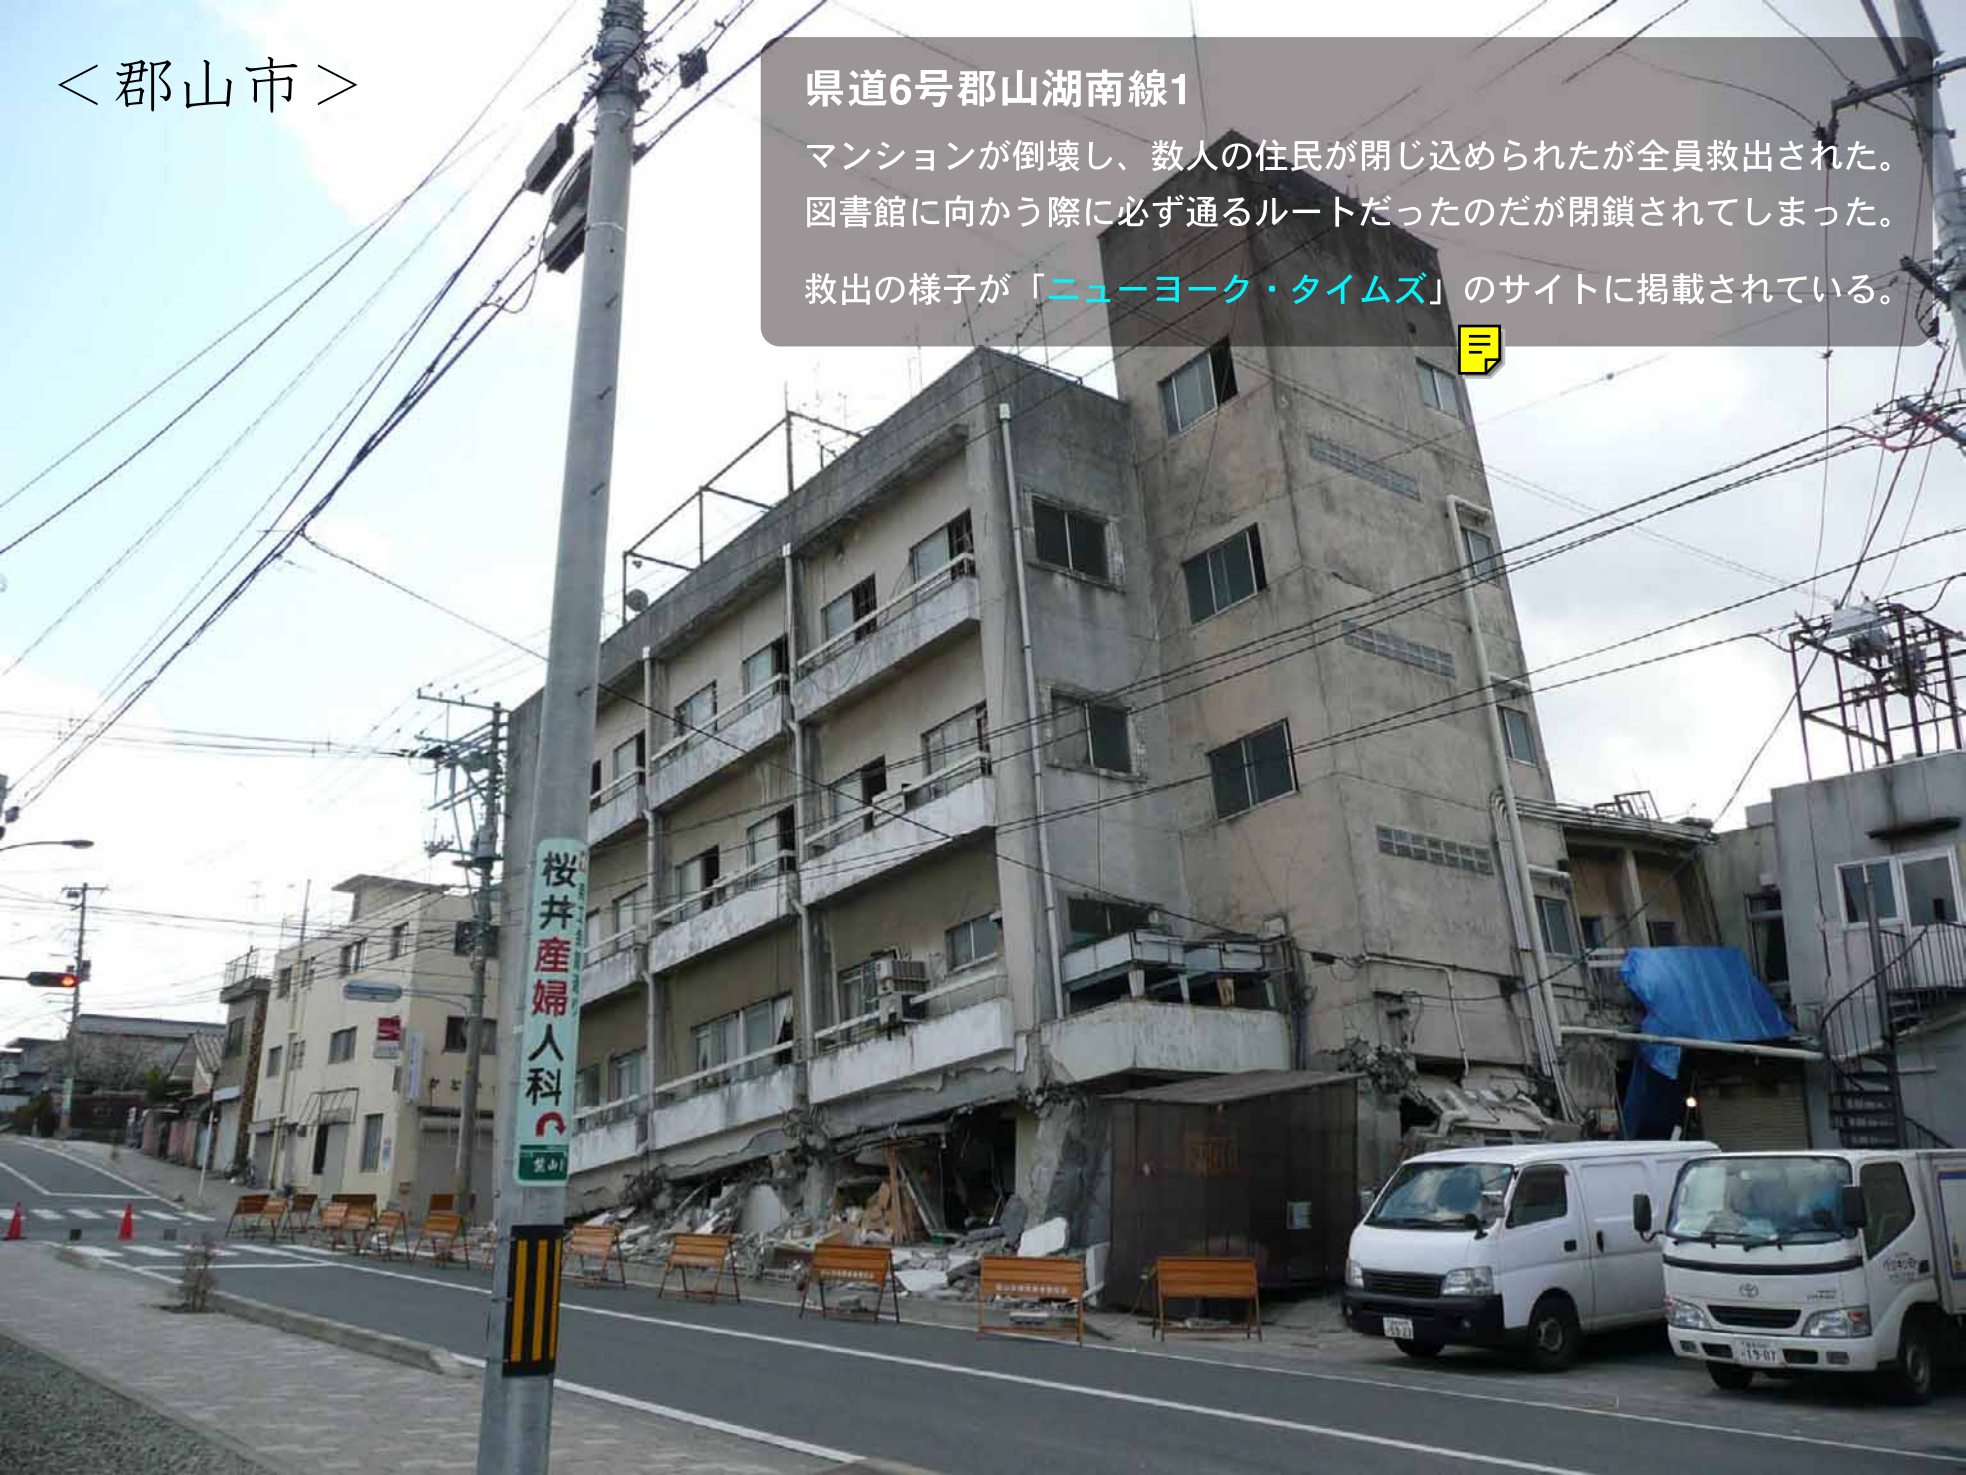
県道6号郡山湖南線1

マンションが倒壊し、数人の住民が閉じ込められたが全員救出された。
図書館に向かう際に必ず通るルートだったが閉鎖されてしまった。
救出の様子が「[ニューヨーク・タイムズ](#)」のサイトに掲載されている。

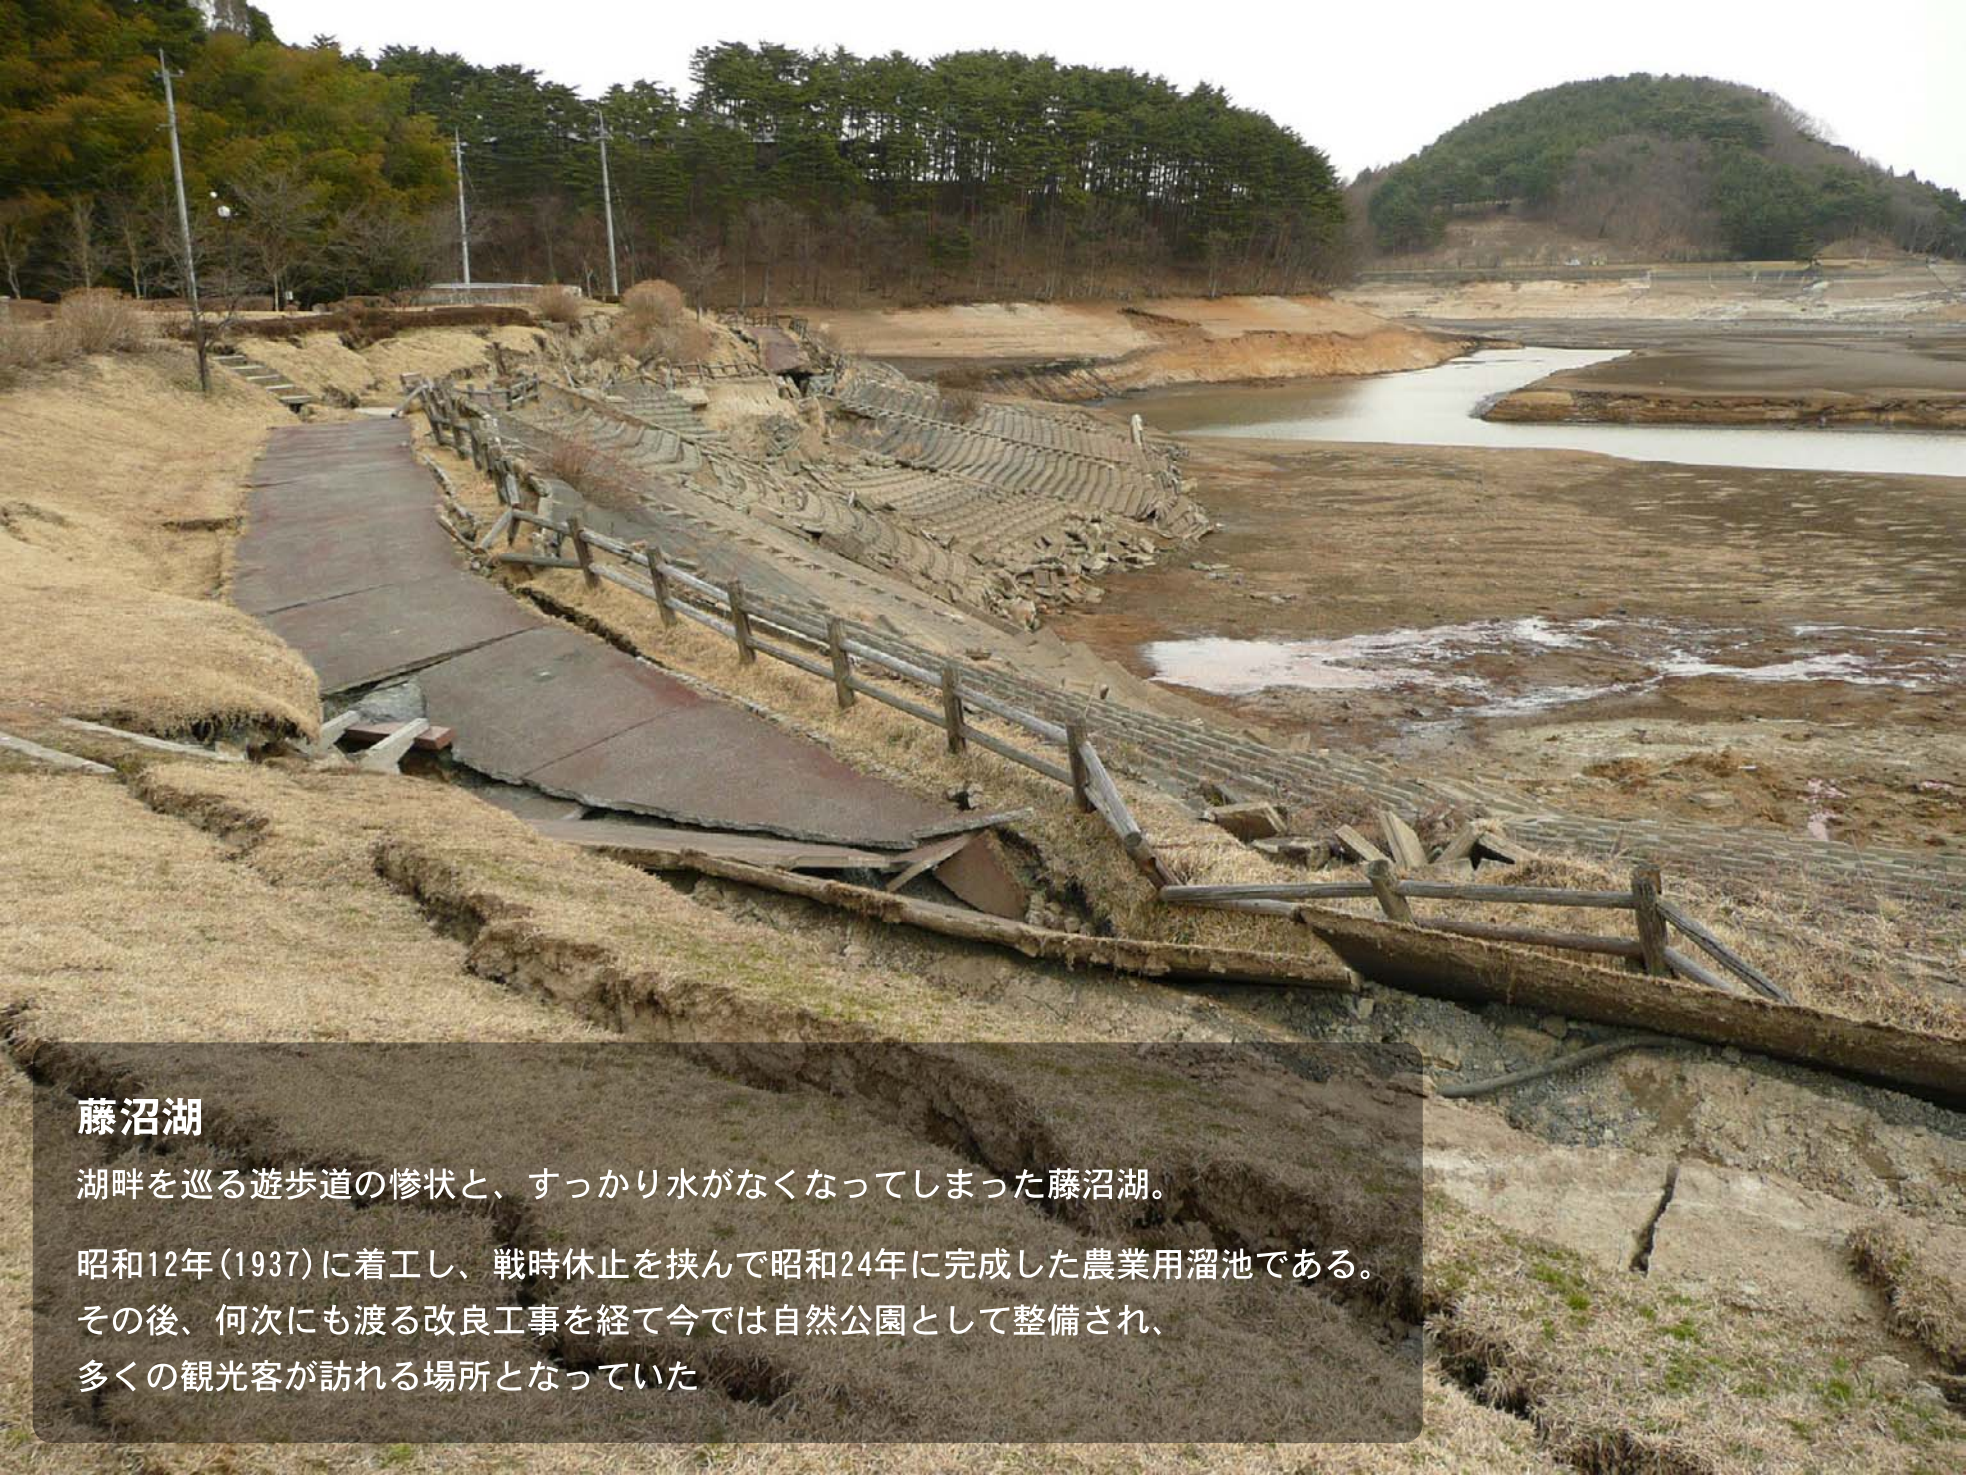
県道29号長沼喜久田線・簀ノ子橋2

欄干の支柱基部。

ナットが付いたままボルトが抜けている。

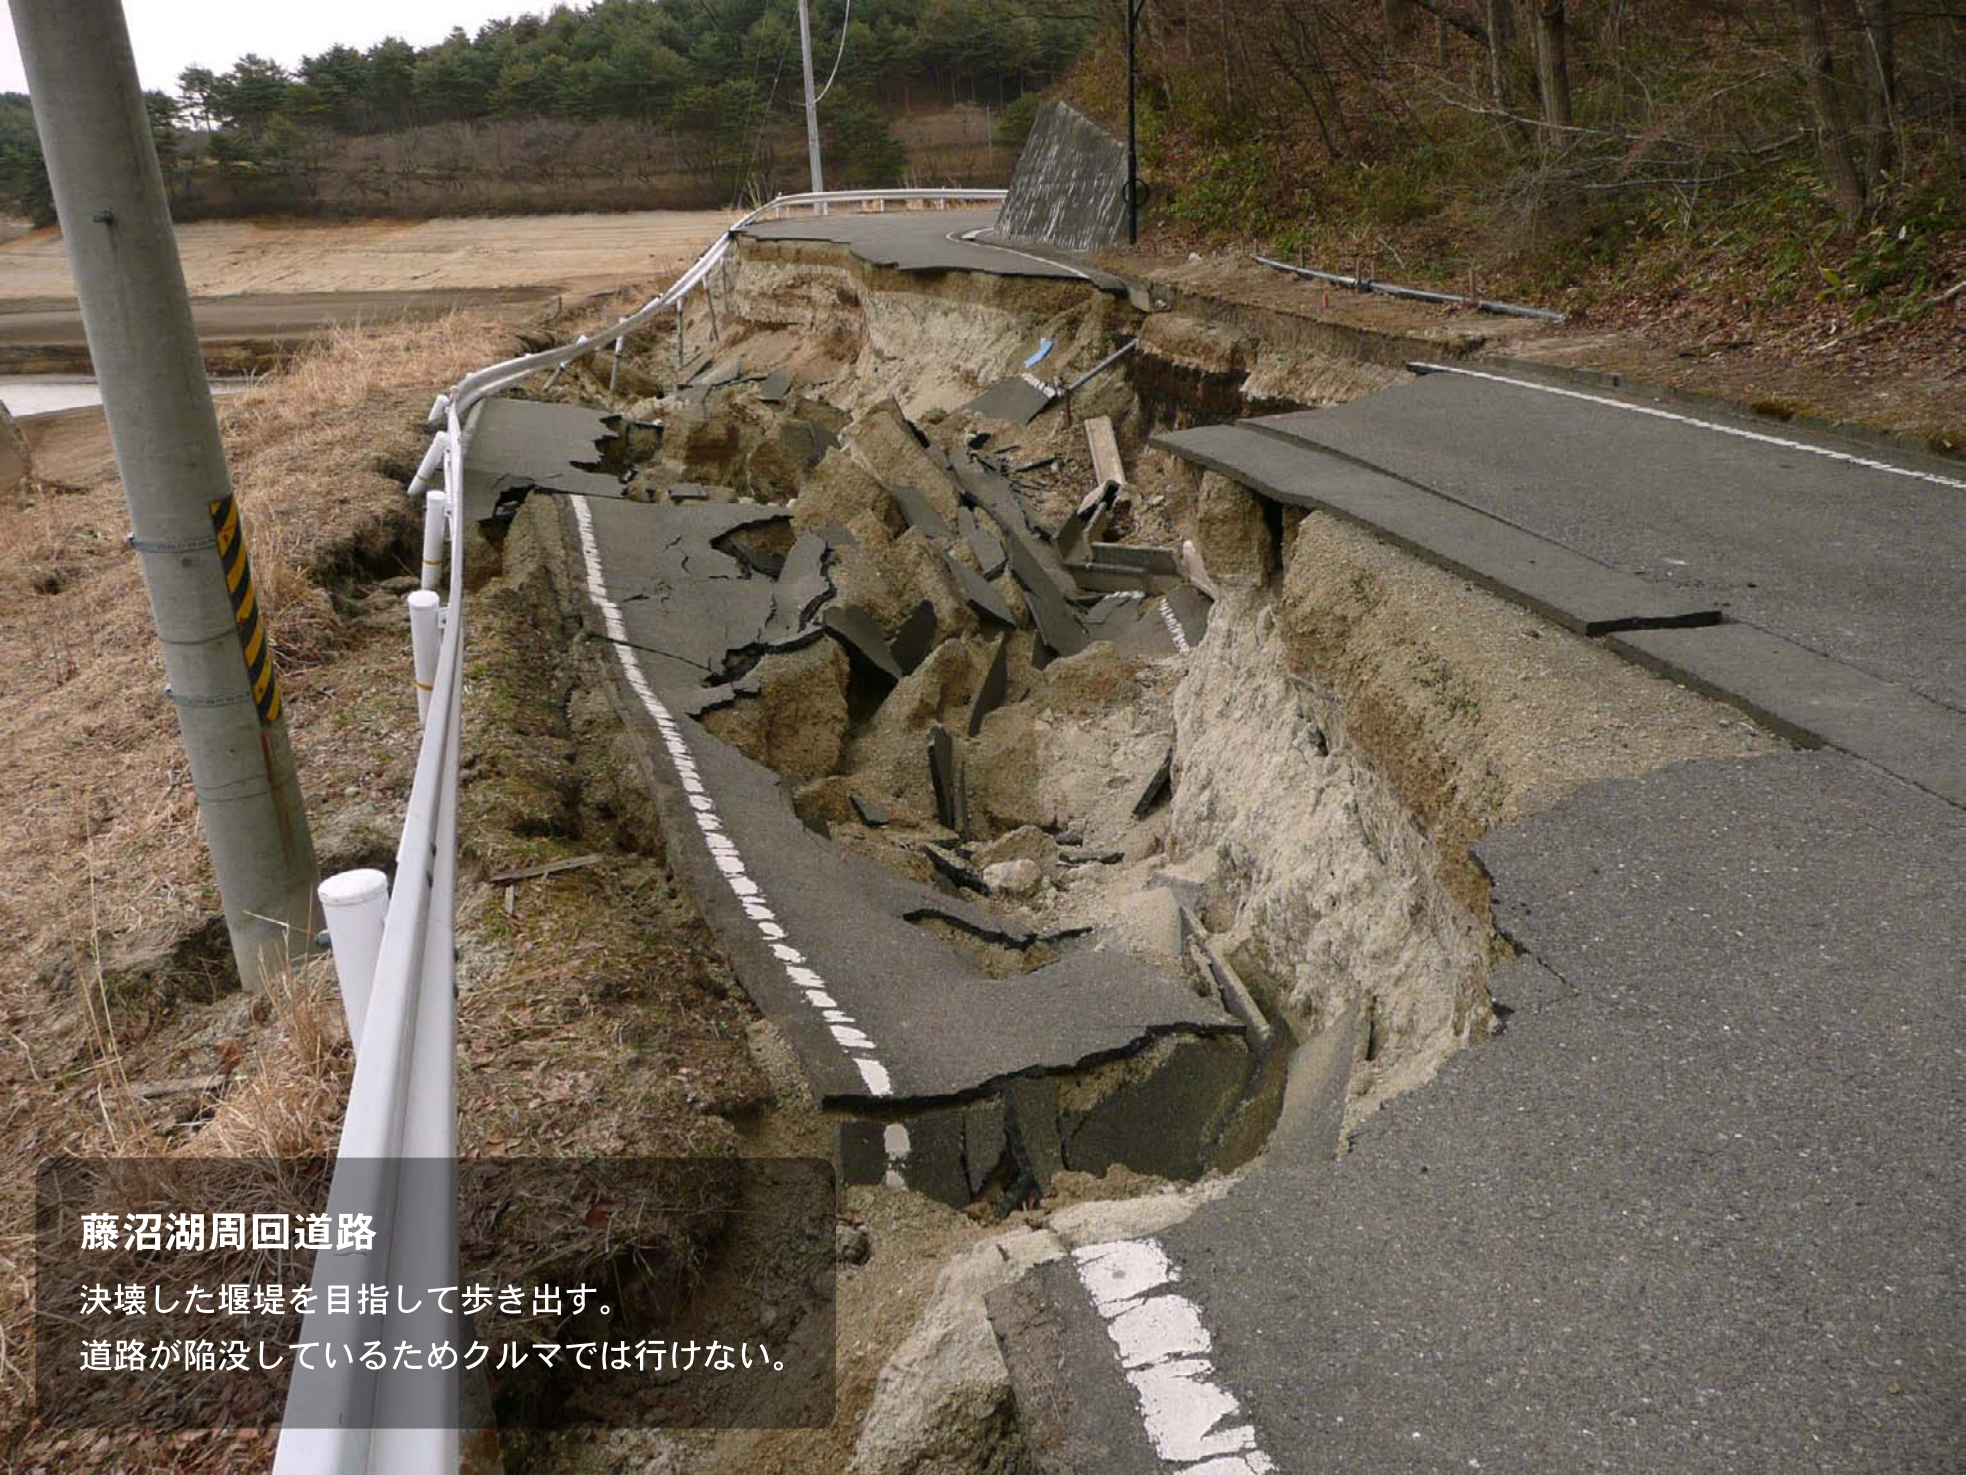
藤沼湖

湖畔を巡る遊歩道の惨状と、すっかり水がなくなってしまった藤沼湖。

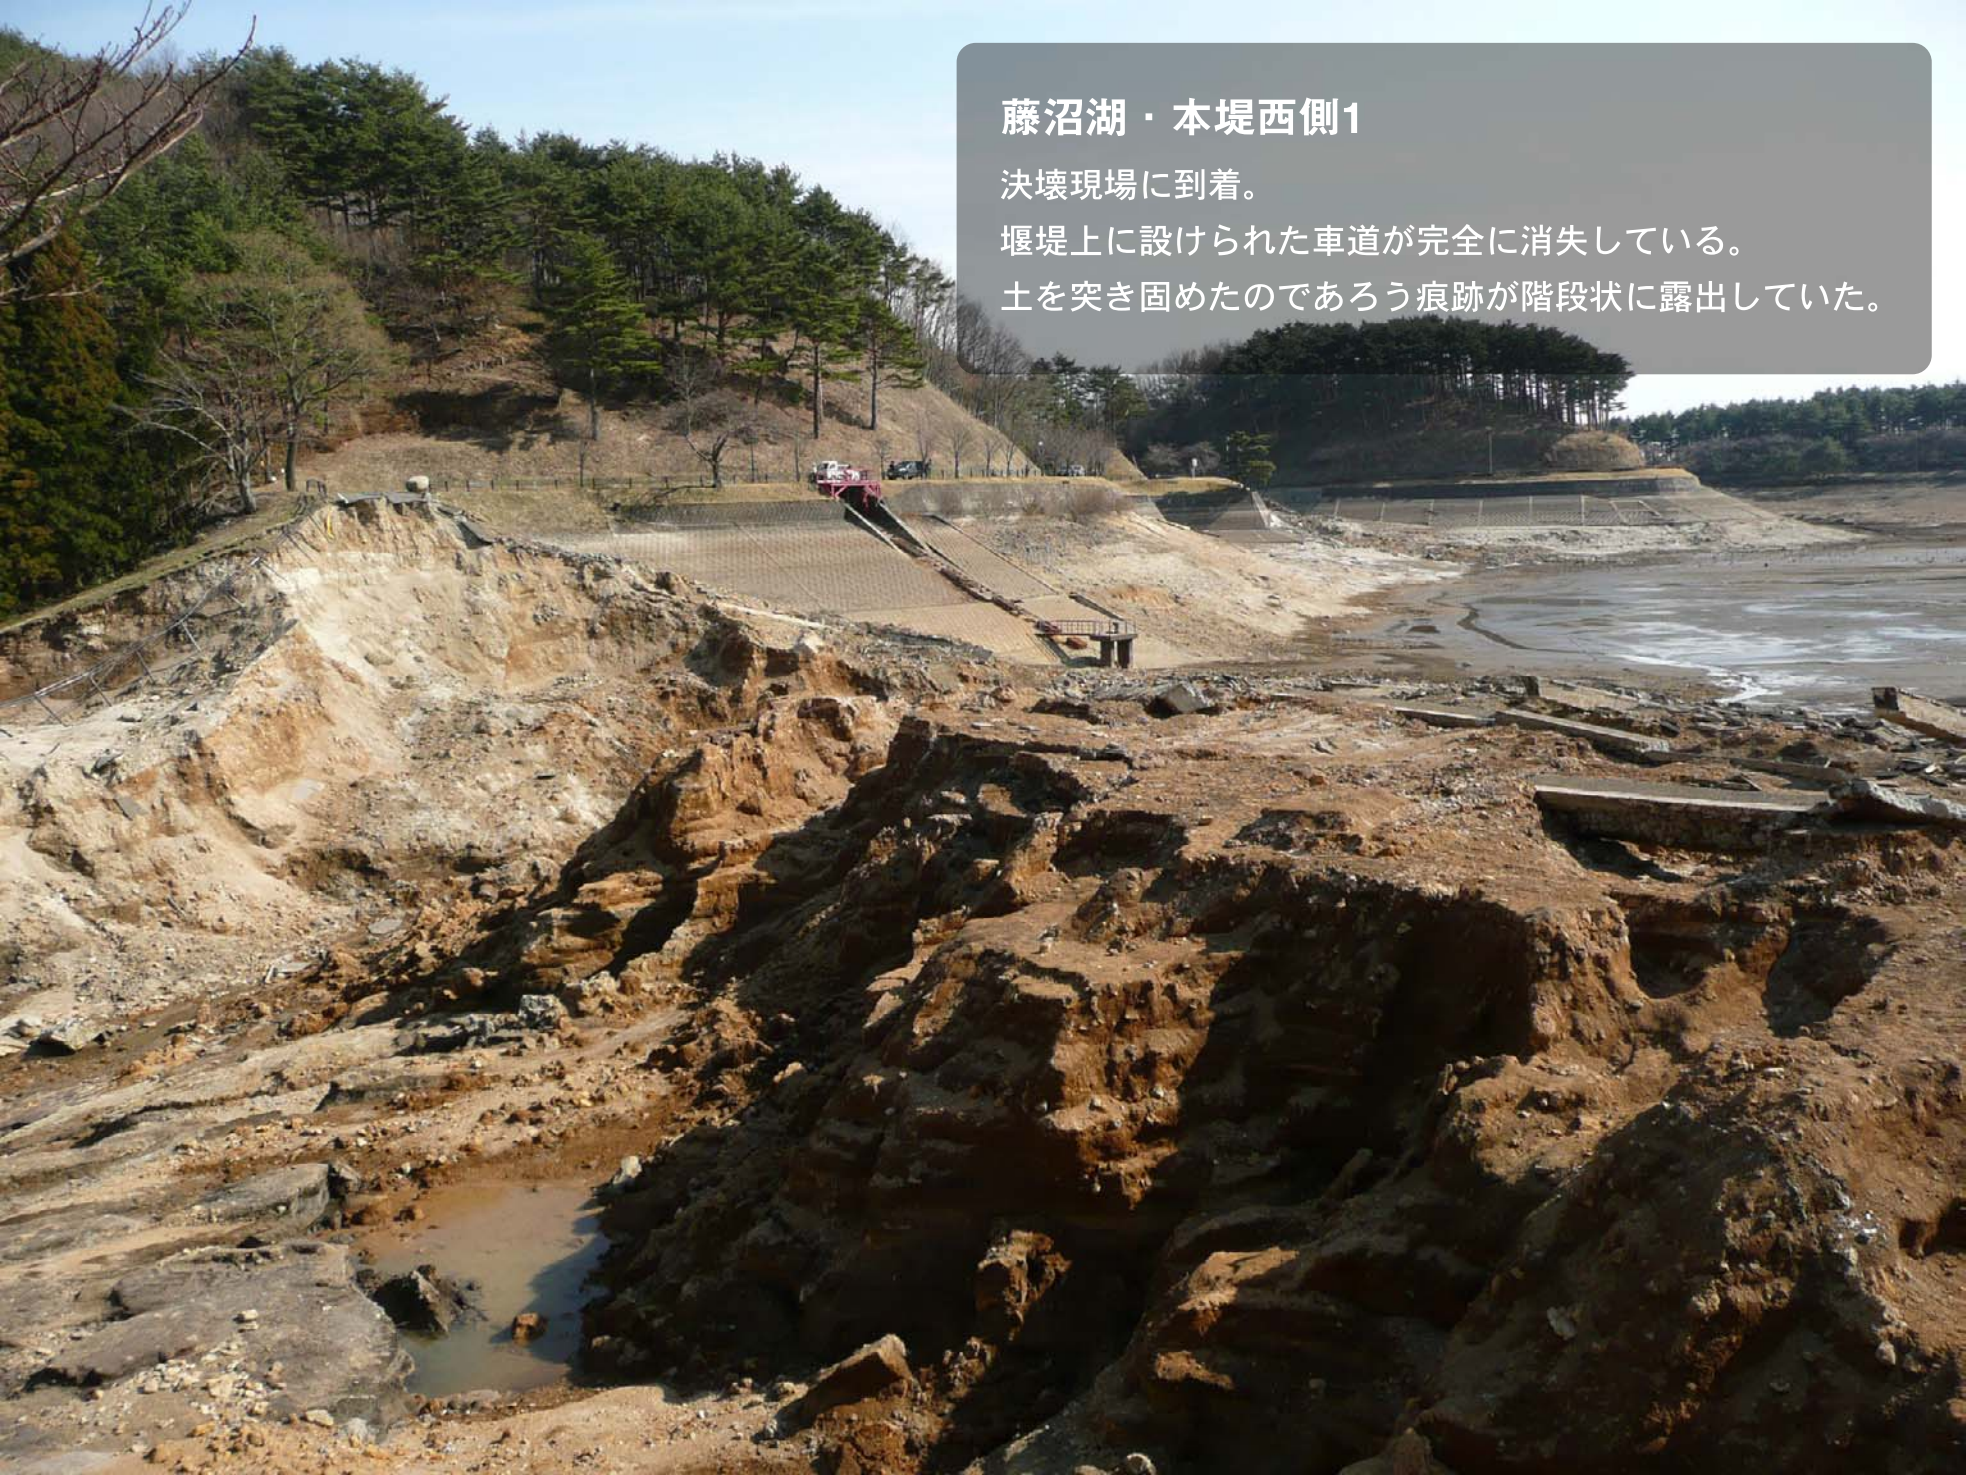
藤沼湖周回道路

決壊した堰堤を目指して歩き出す。
道路が陥没しているためクルマでは行けない。

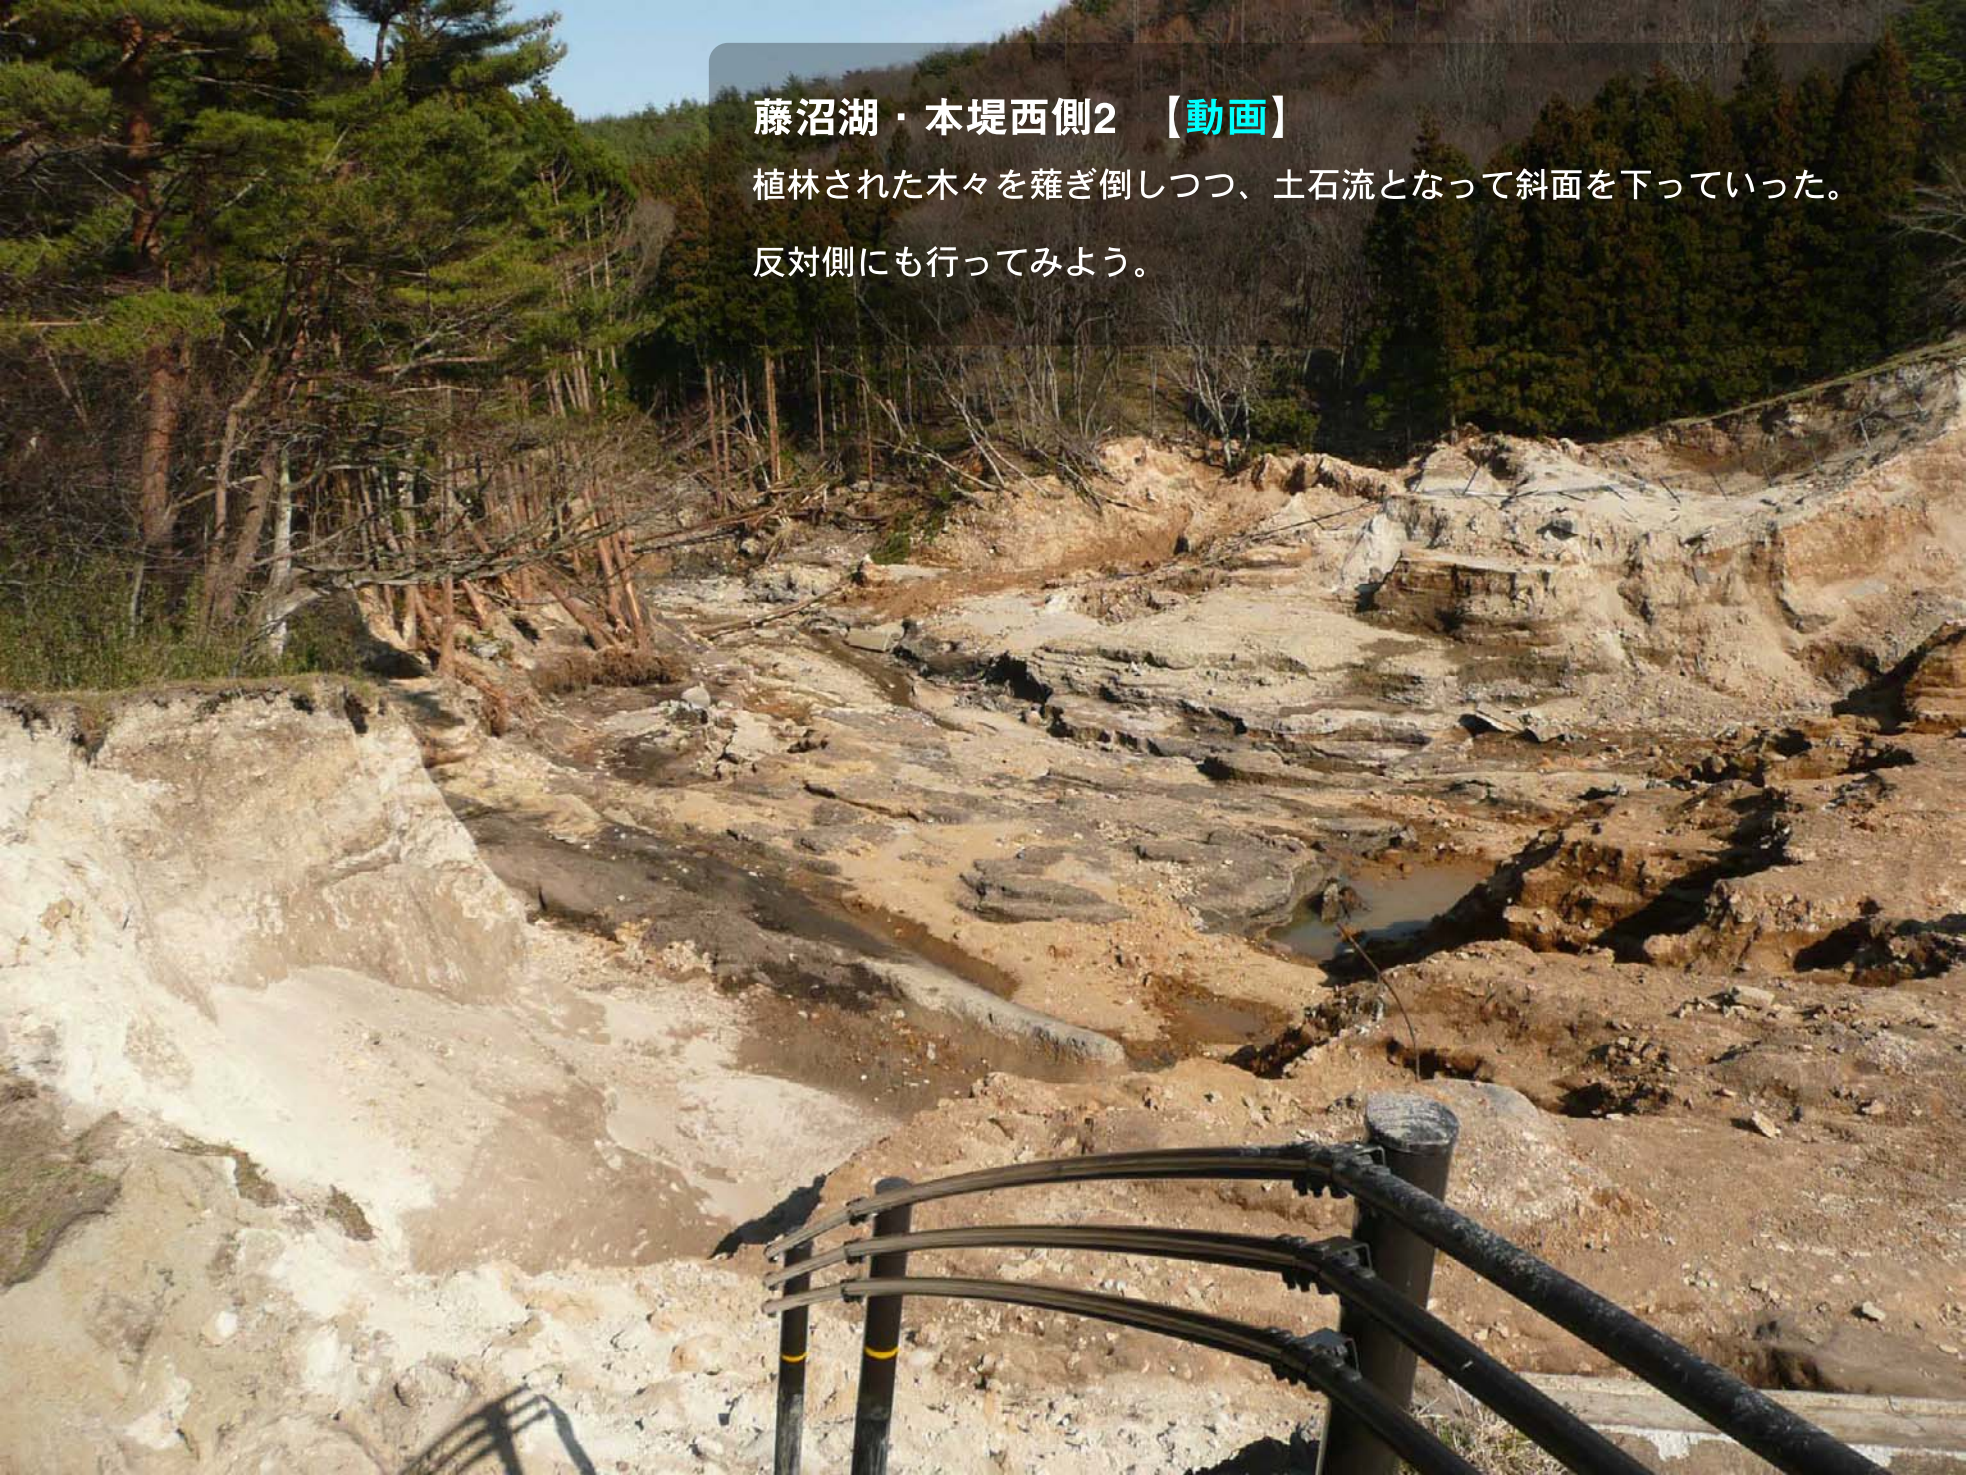
藤沼湖・本堤西側1

堰堤上に設けられた車道が完全に消失している。

土を突き固めたのであろう痕跡が階段状に露出していた。

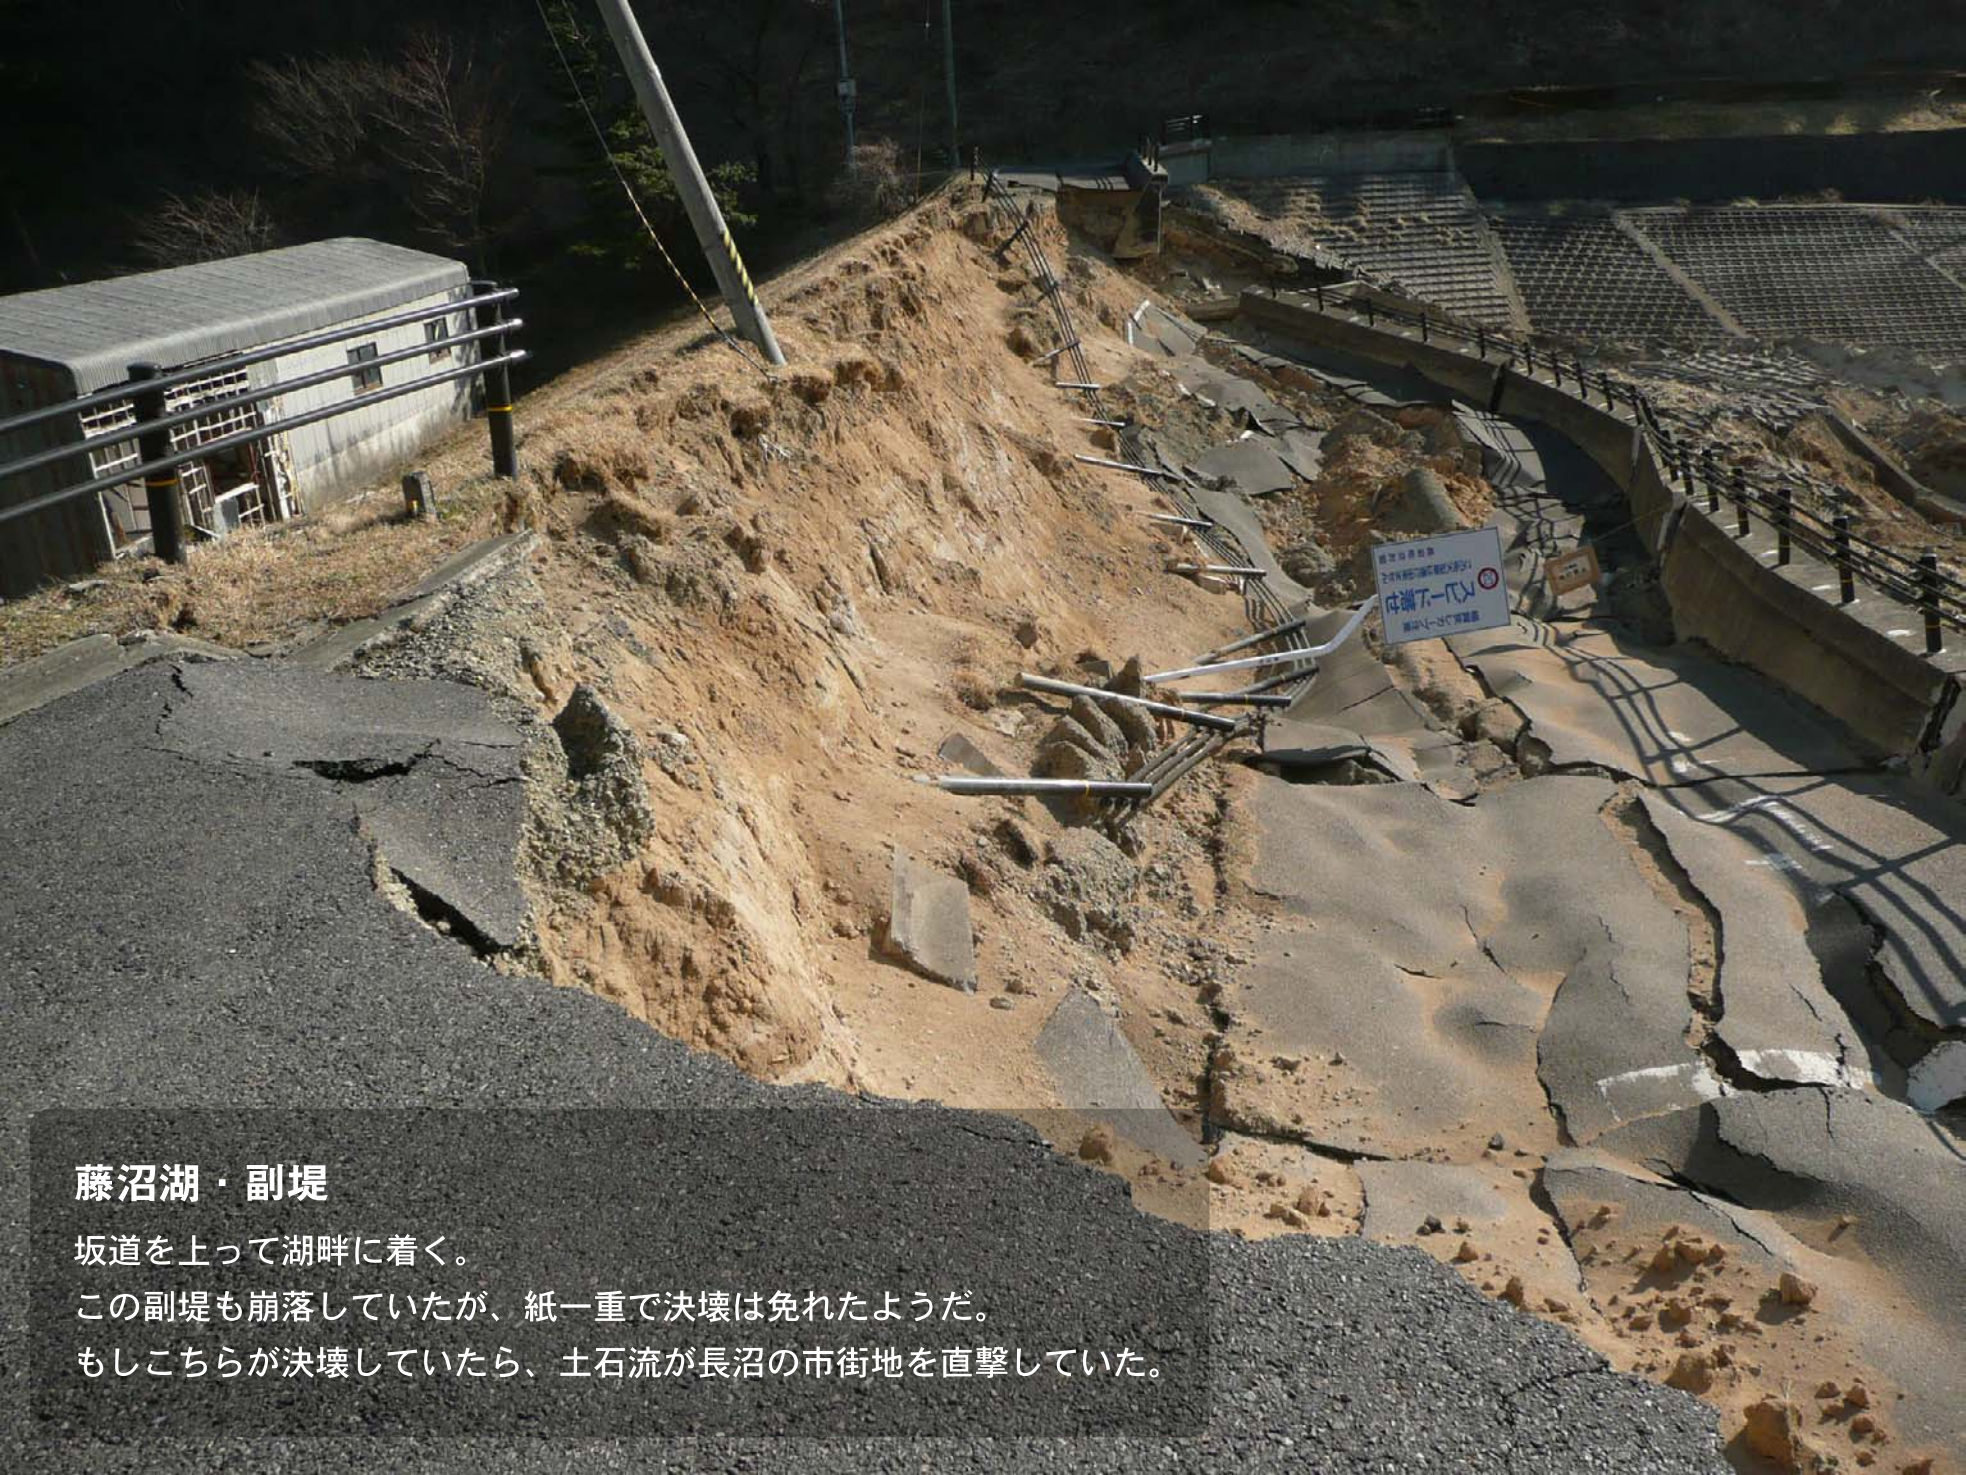
藤沼湖・本堤西側2 **【動画】**

植林された木々を薙ぎ倒しつつ、土石流となって斜面を下っていった。
反対側にも行ってみよう。

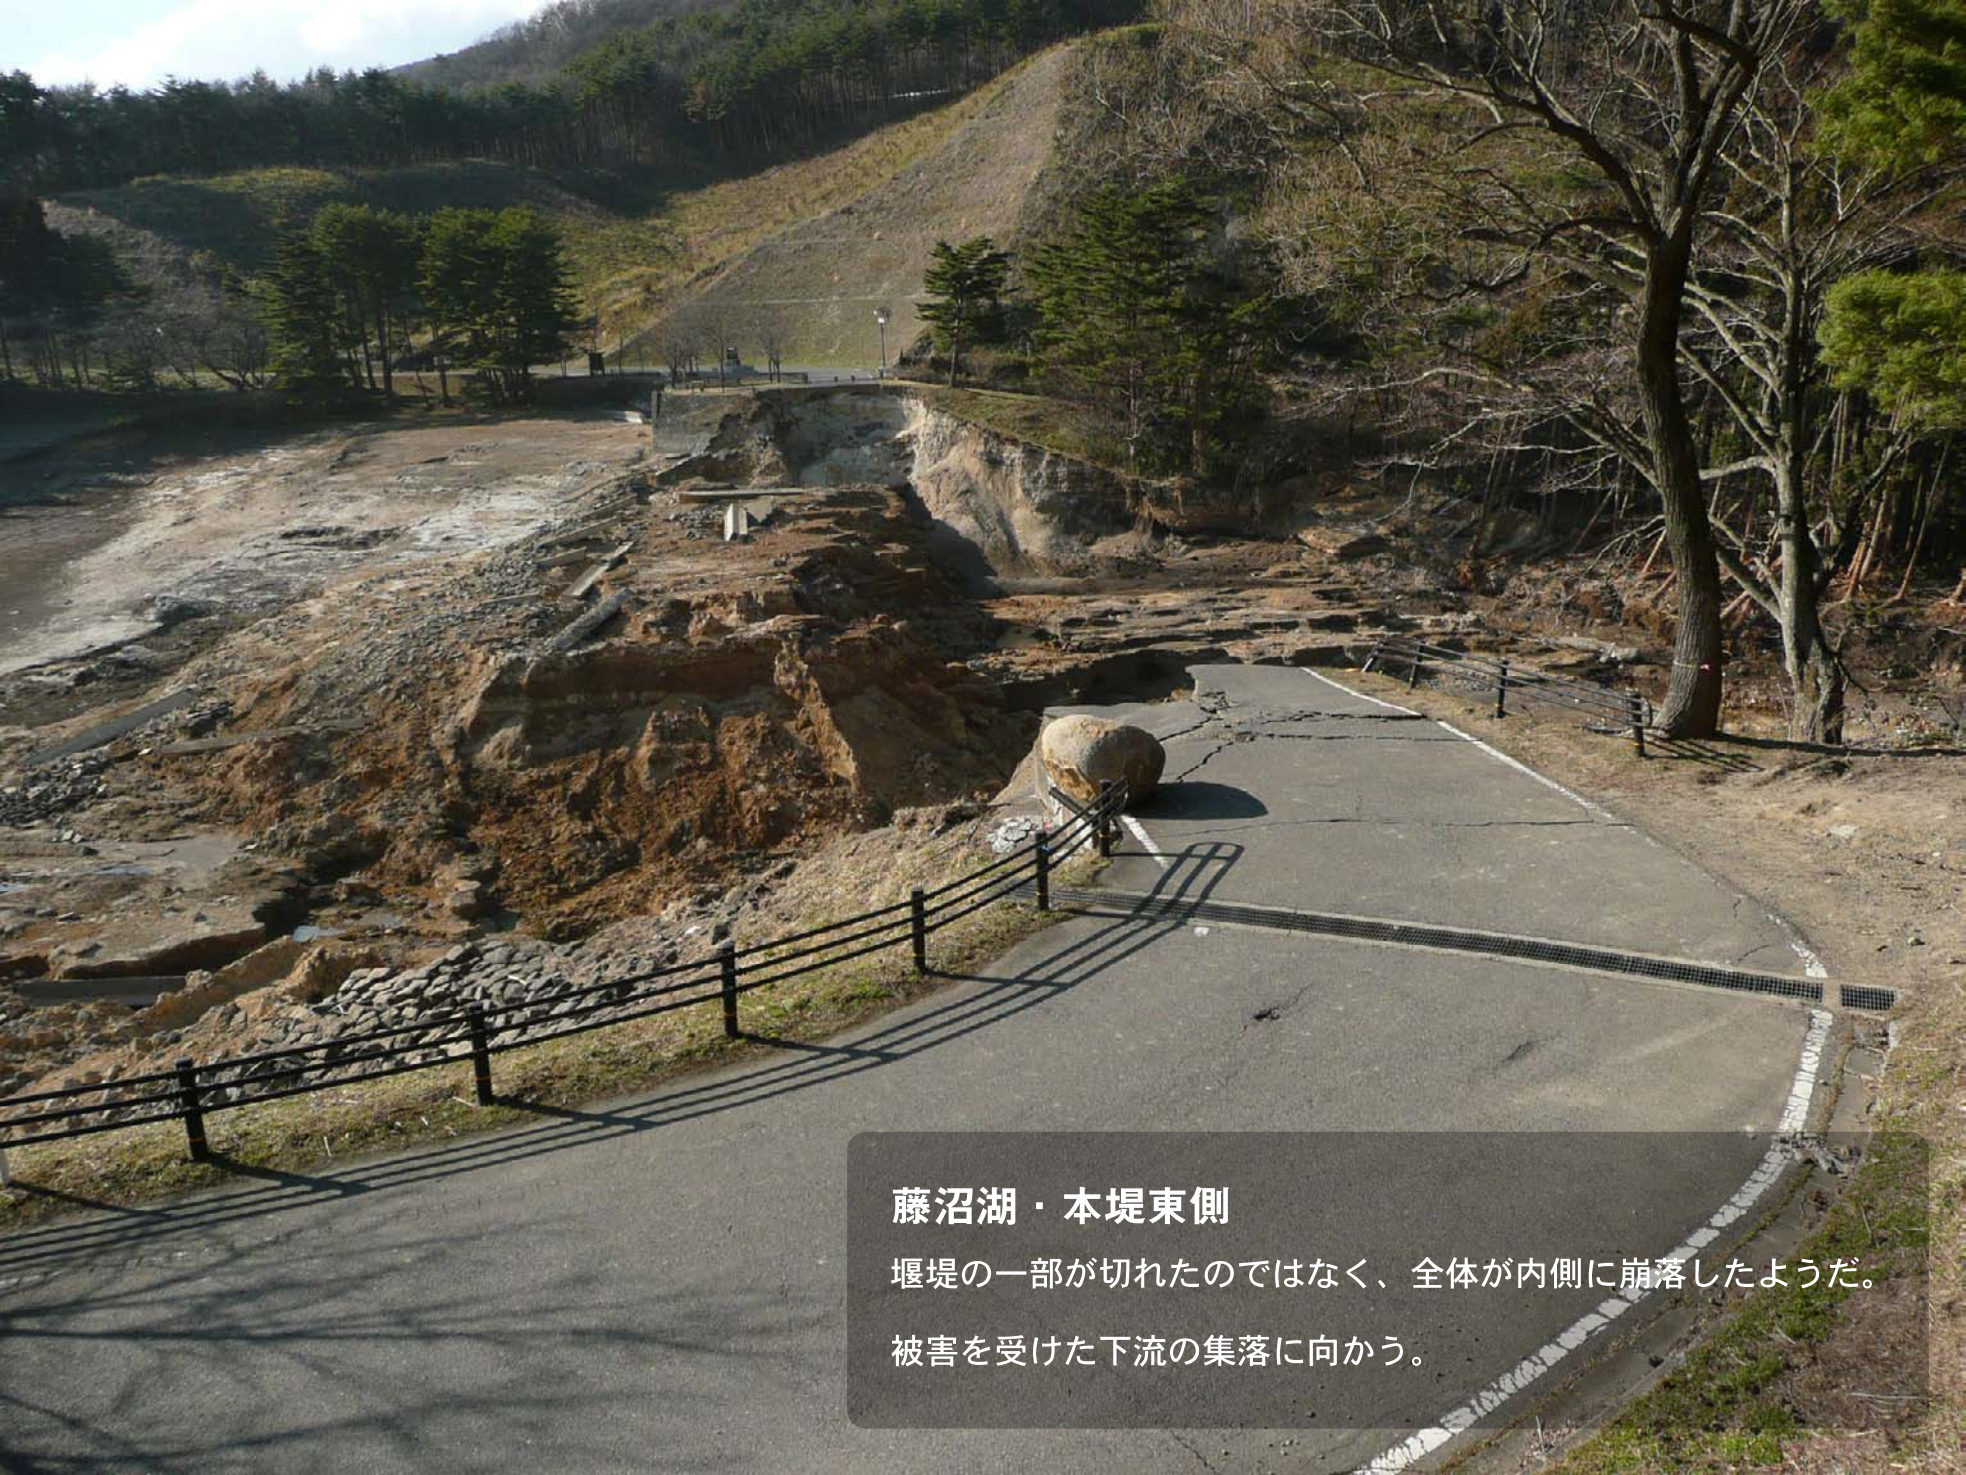
藤沼湖・副堤

この副堤も崩落していたが、紙一重で決壊は免れたようだ。

もしこちらが決壊していたら、土石流が長沼の市街地を直撃していた。

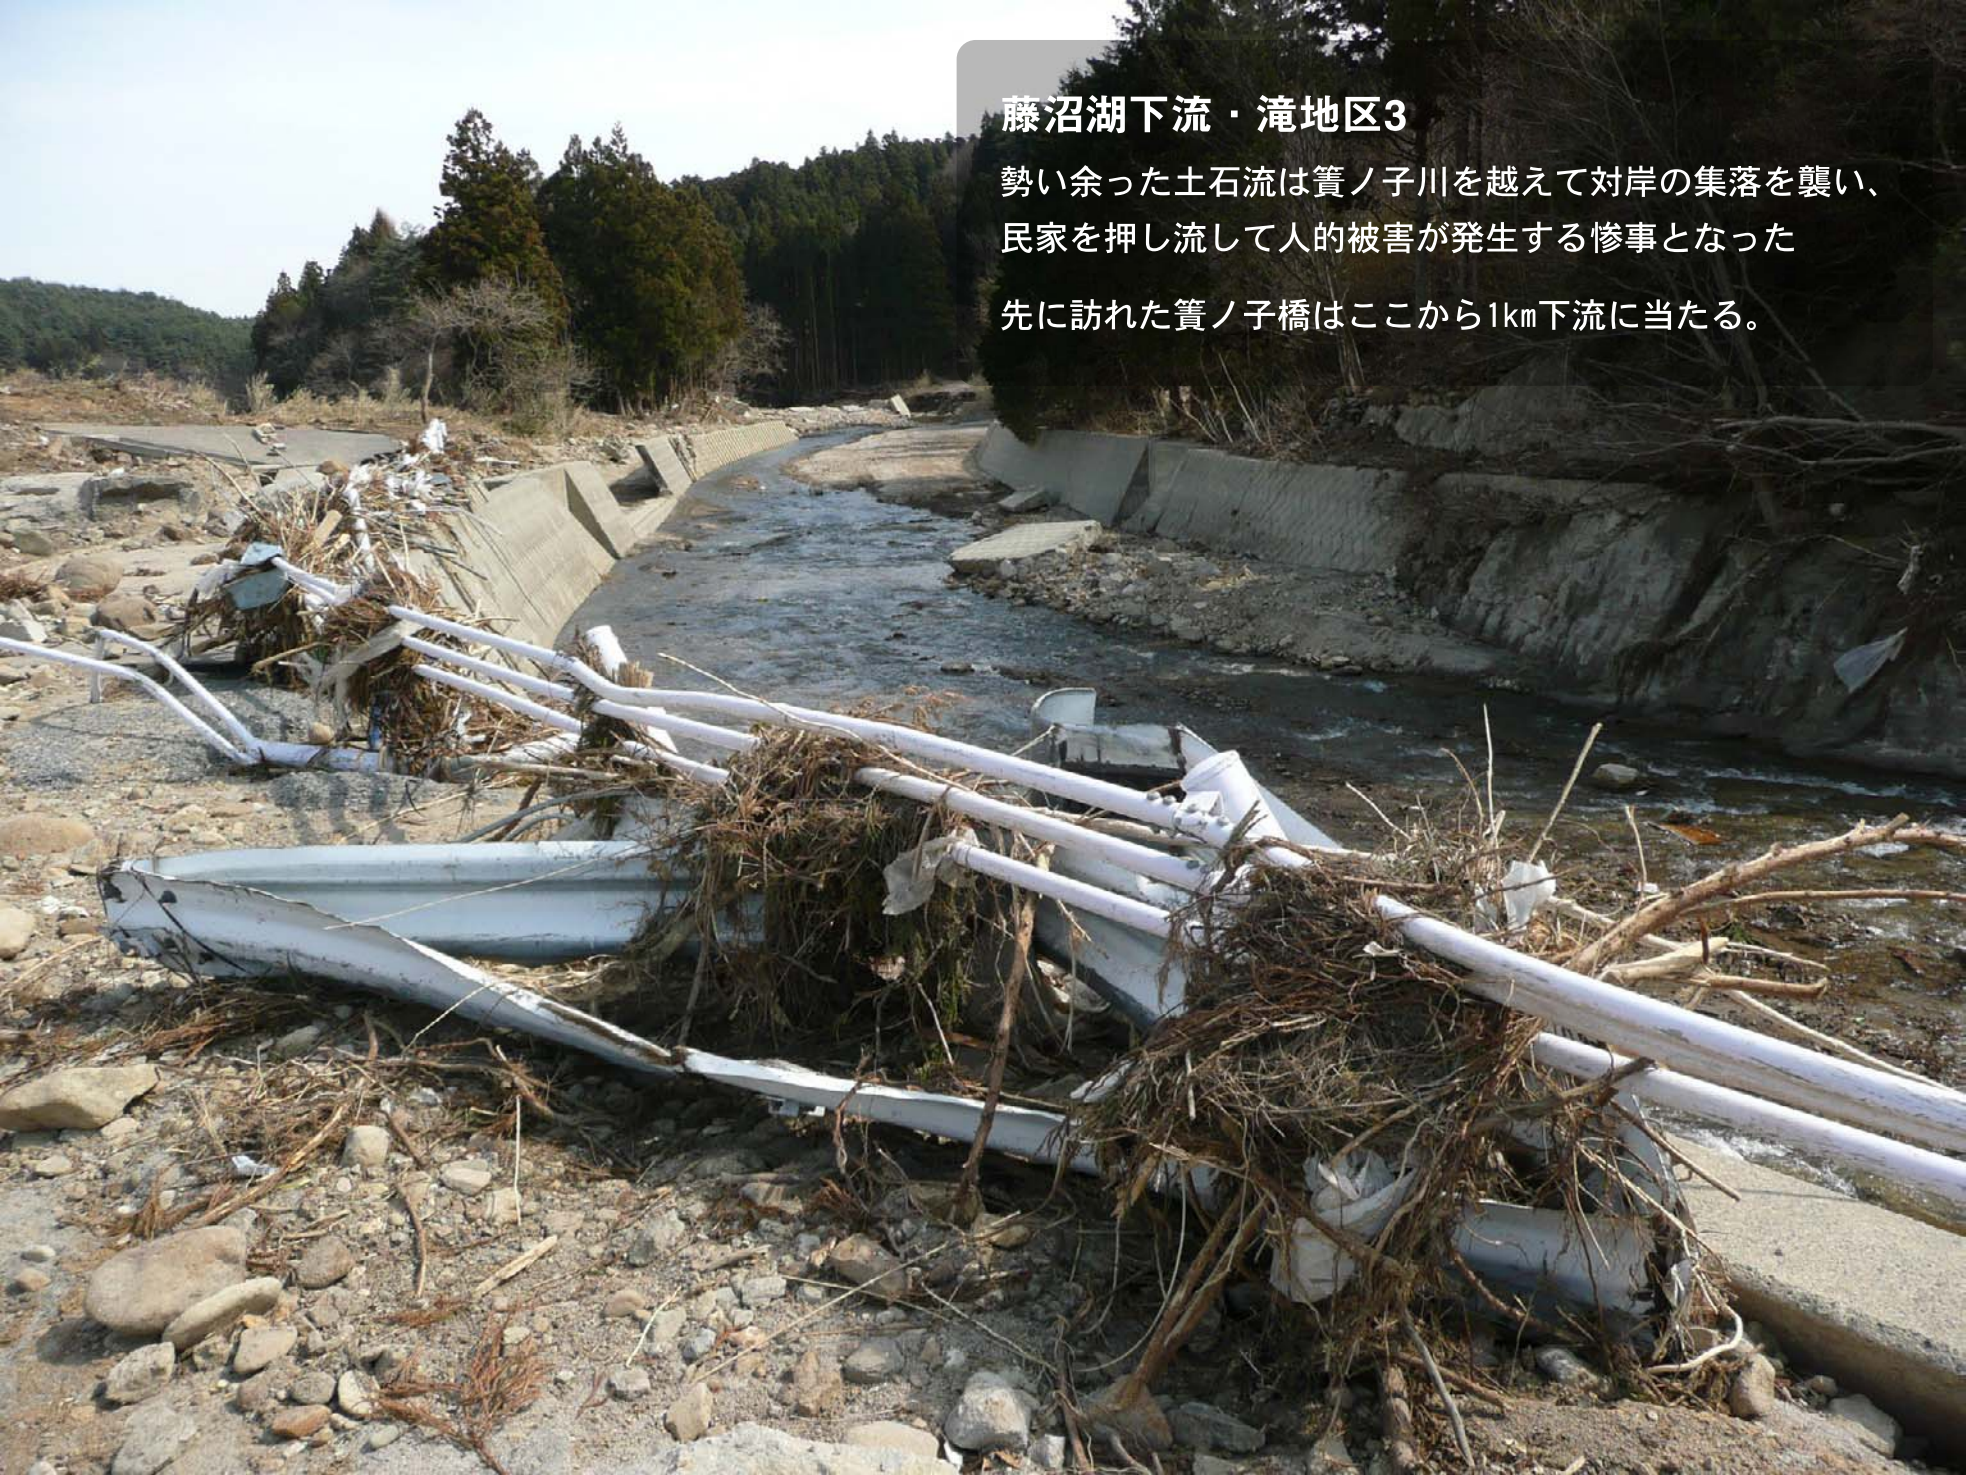
藤沼湖下流・滝地区2

土石流は橋を飲み込み、箕ノ子川に合流。
橋は残ったが欄干はこの状態となった。
