東日本大震災の記録

(福島県 須賀川市・郡山市)

今回は自宅や実家の周辺で見られた土木的被害を報告する。

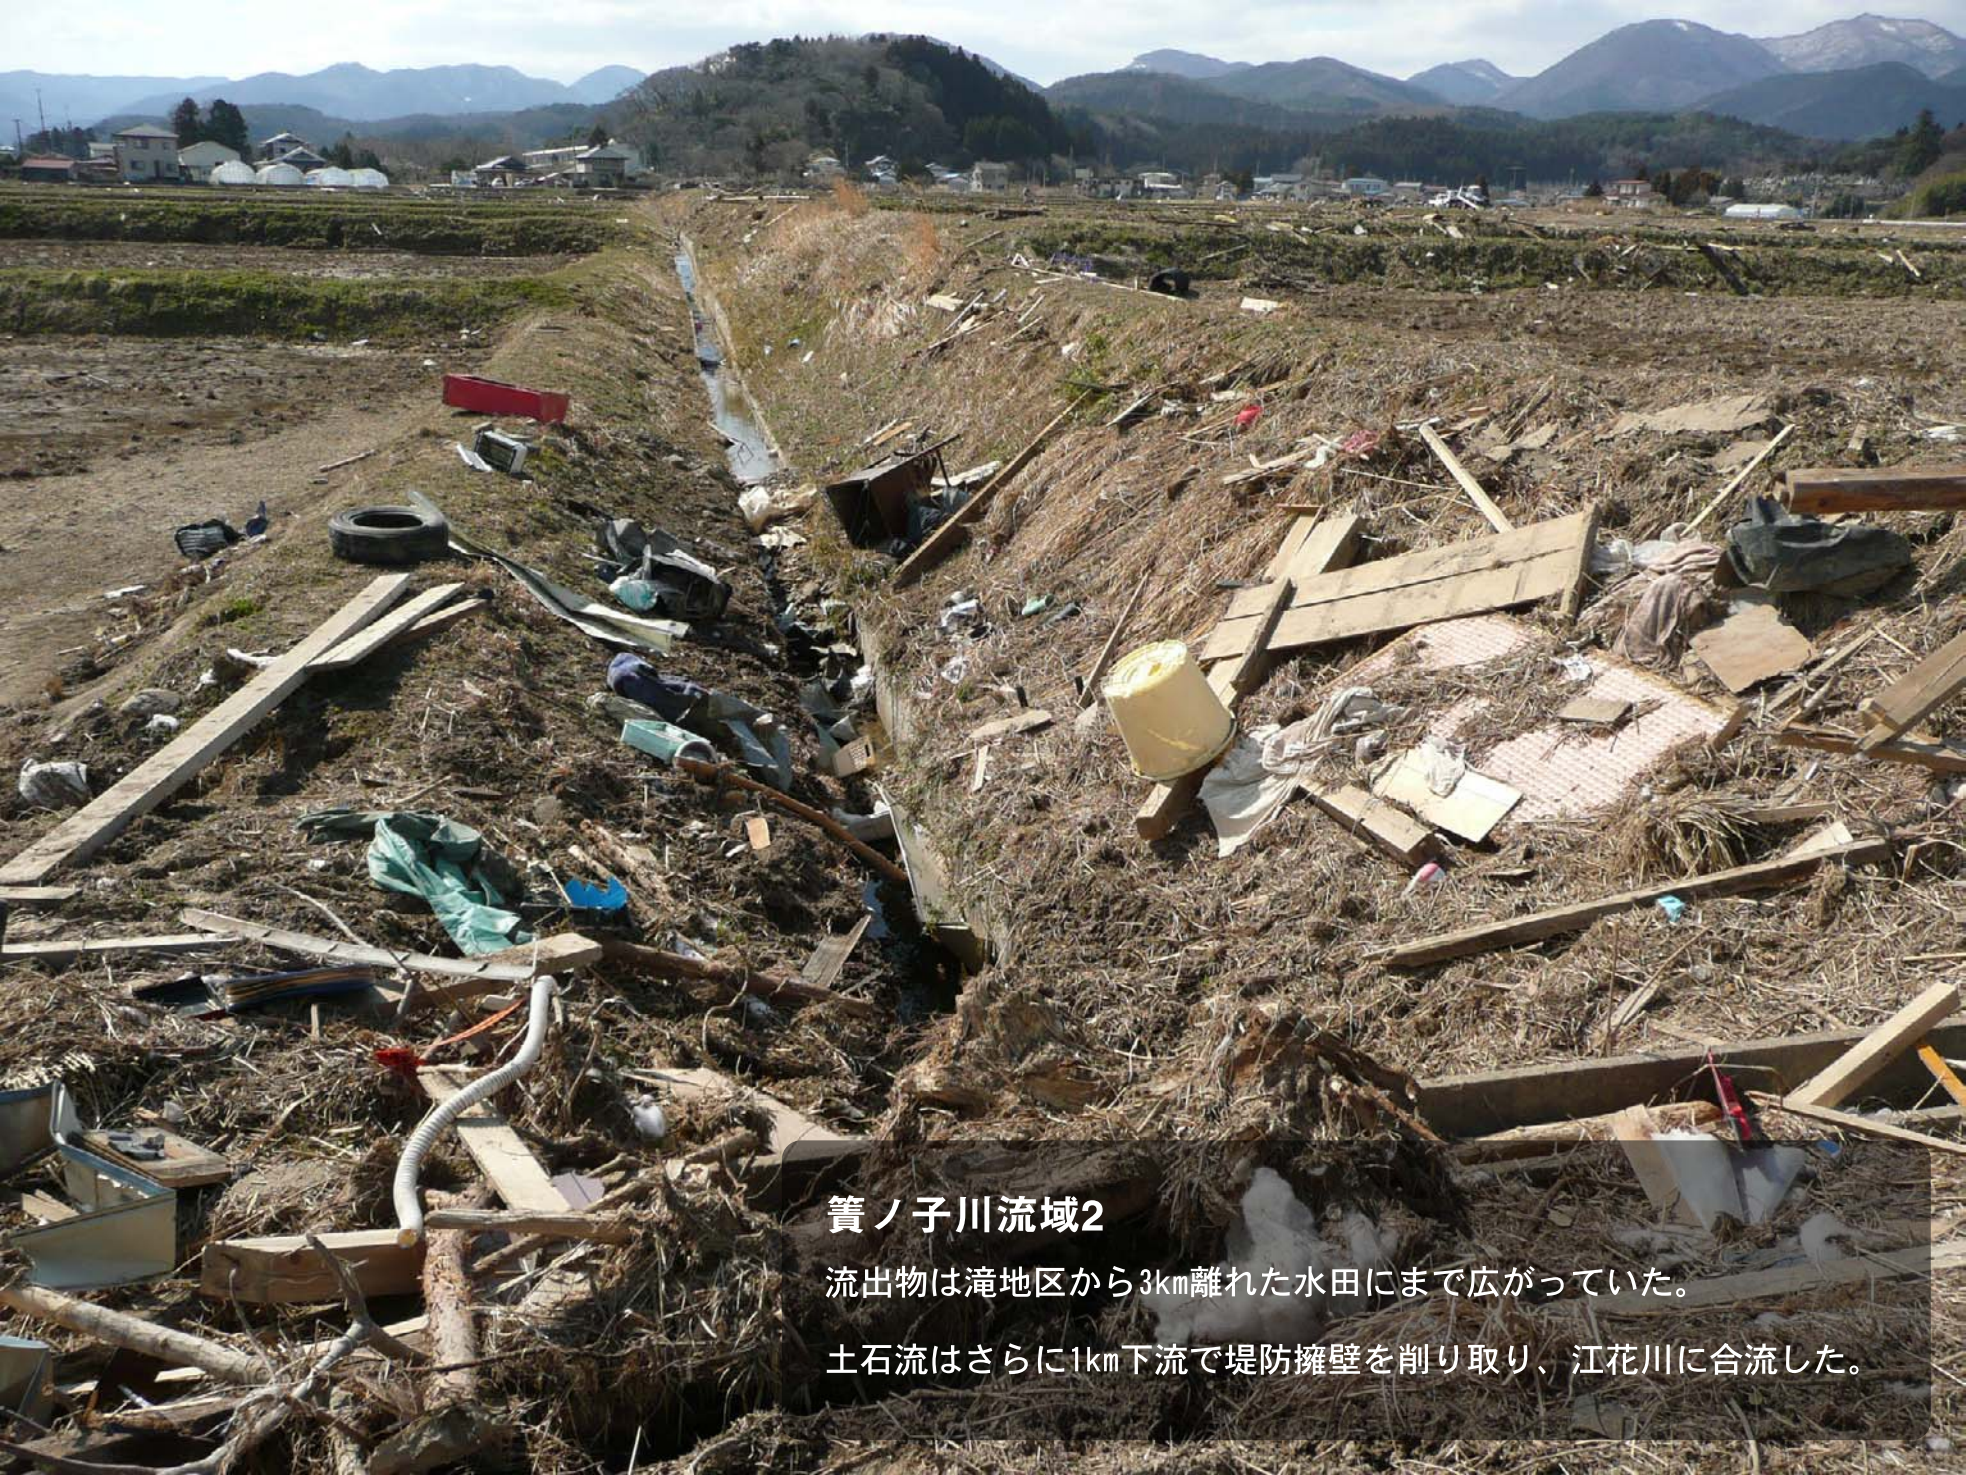
簀ノ子川流域 1

簀ノ子橋からさらに1kmほど下ったところにも橋の記号があるので行ってみたのだが、跡形もなく消えていた。

下流を遠望してみたが橋桁の姿は見えなかった。
