データブック
レド
隧 道
③+

旧国鉄
岩富隧道
(千葉県)

行政 / 千葉県南房総市
位置 / N35.04.20.84
E139.50.14.90
測地系 : WGS84
延長 / 736m
幅員 / 4.8m
竣工 / 大正7(1918)年
廃止 / 大正15(1926)年
供用年数 / 8年

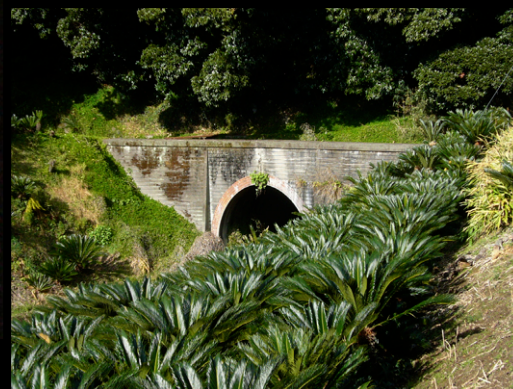
前回、水没のため撤退を余儀なくされた岩富隧道

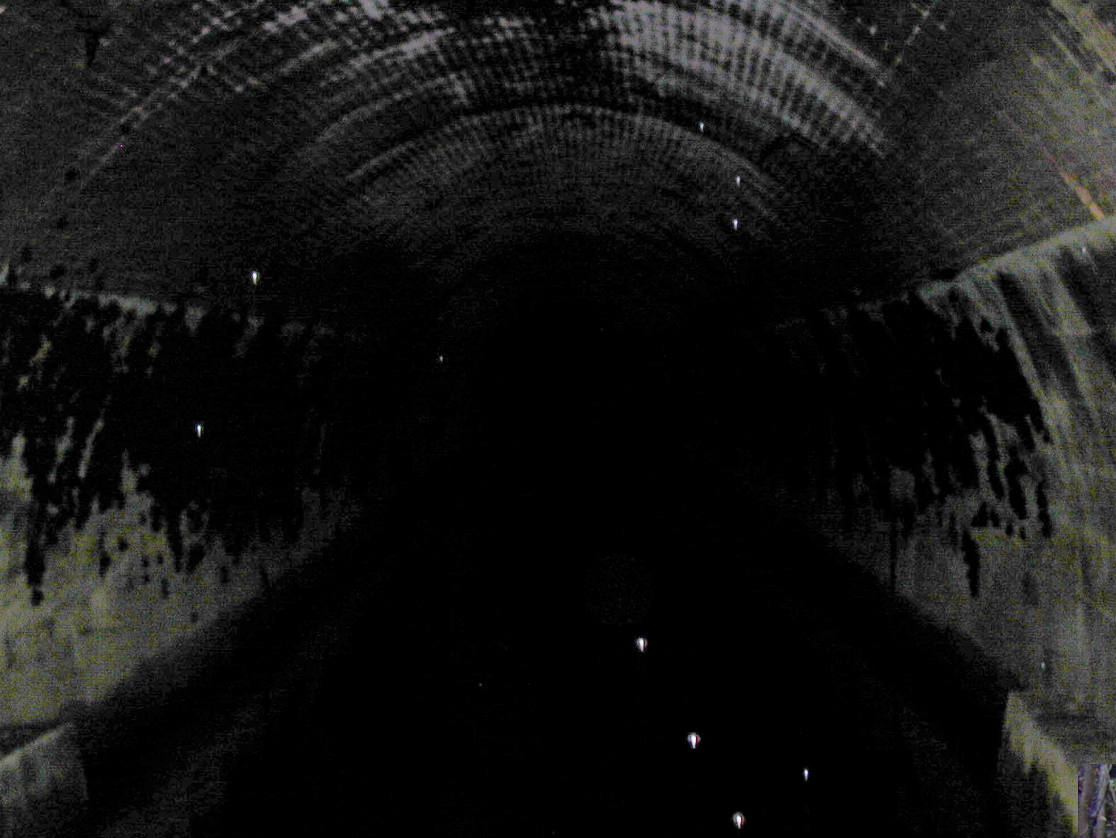
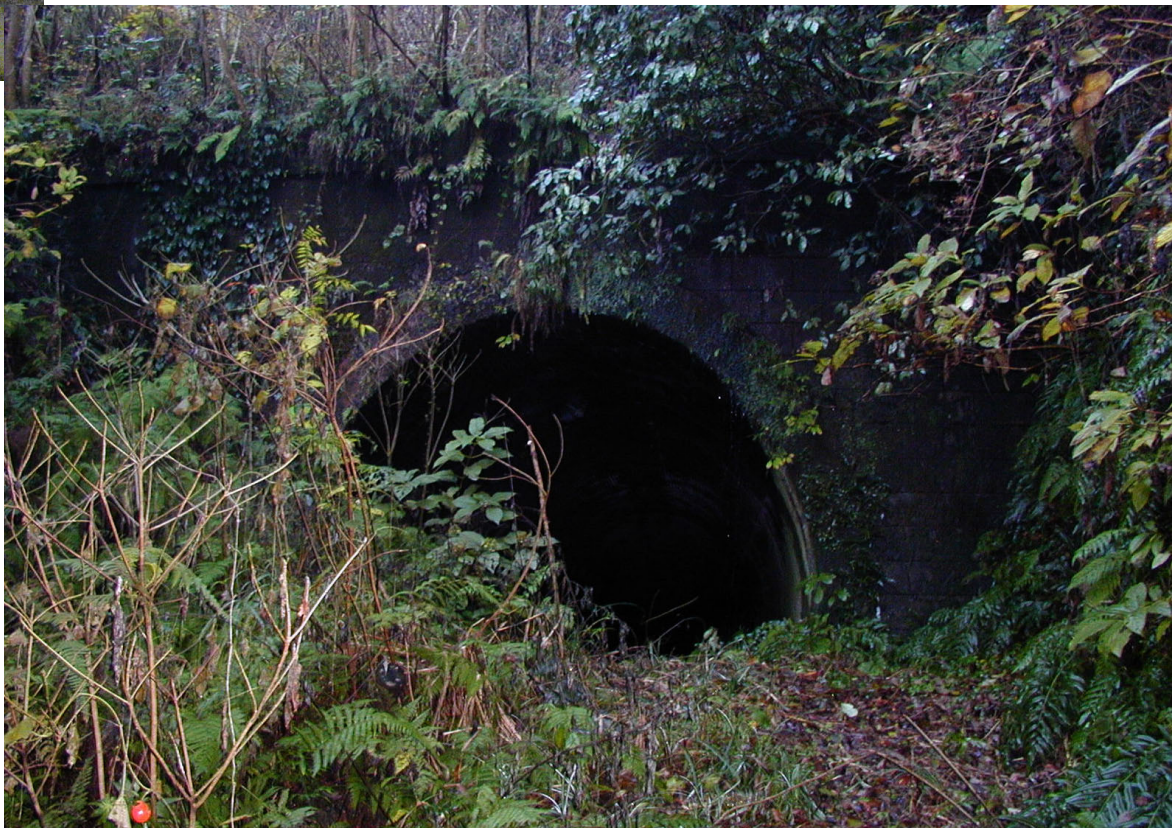
千葉側の坑口は、館山側とは異なりアーチ環以外はコンクリートブロックで作られたシンプルな物であった。

しかし、千葉側への片勾配だと仮定した坑口付近の埋没という楽観的推測は、暗黒の水面を見て「中央部の完全閉塞」という最悪なシナリオを脳裏に深く刻まれることになった。

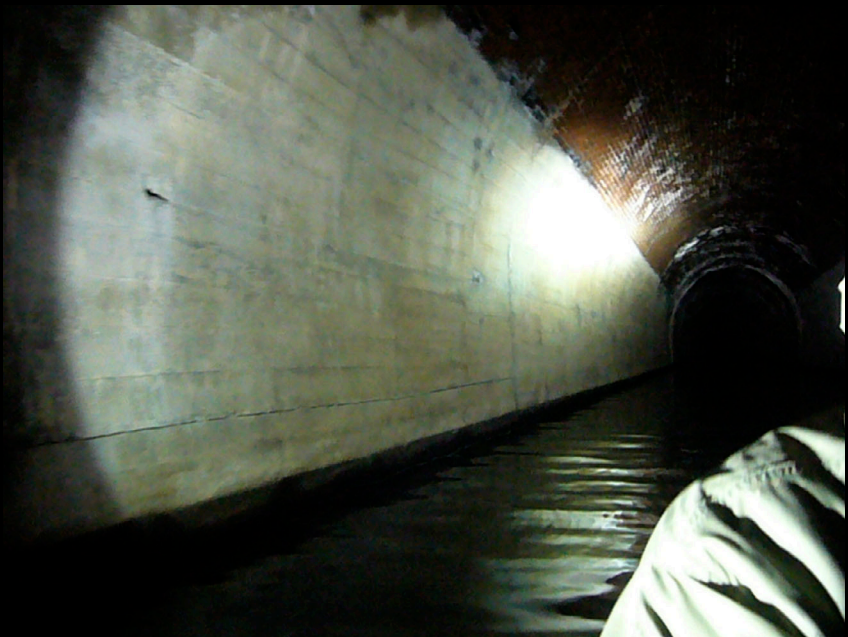
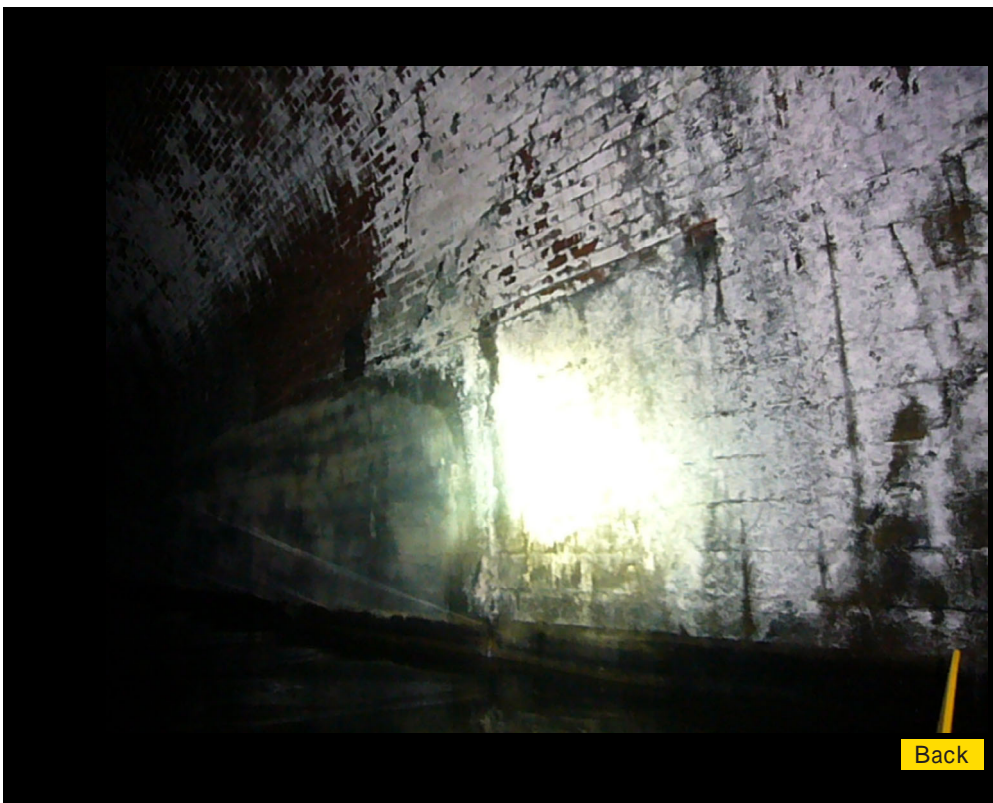
漕ぎ始めて数十メートルで側面はコンクリートの巻立てに変化こそしたが、この裏側には煉瓦が残されていることは天井部分との接合部で理解させられる。

コンクリート部分が妙に白いと感じられると思うが、光源がHID仕様に変更されたライトで照らしているせいであり、実際に見た感じでは写真の白さはなく、日焼けはしていないものの数十年以上に巻立てられた物であることは確実である。

また、経年変化といえる変状はほぼ隧道全体に現れている。何せ関東大震災後数年で廃止され一時は何かしらの研究に使用されたらしいが、そもそも震災後八十年は経っており、その間保守作業など行われていなかったのだから、経年変化の変状が現れない方がおかしいと言える。

まあ、変状といっても坑口付近の亀裂ほど大きな物はなくコンクリートの剝離と煉瓦の目地が少し開いた程度で、恐怖を感じる物ではない。恐怖と言えばヨツキ氏が体重移動を誤って転覆することの方が恐怖ではあった。

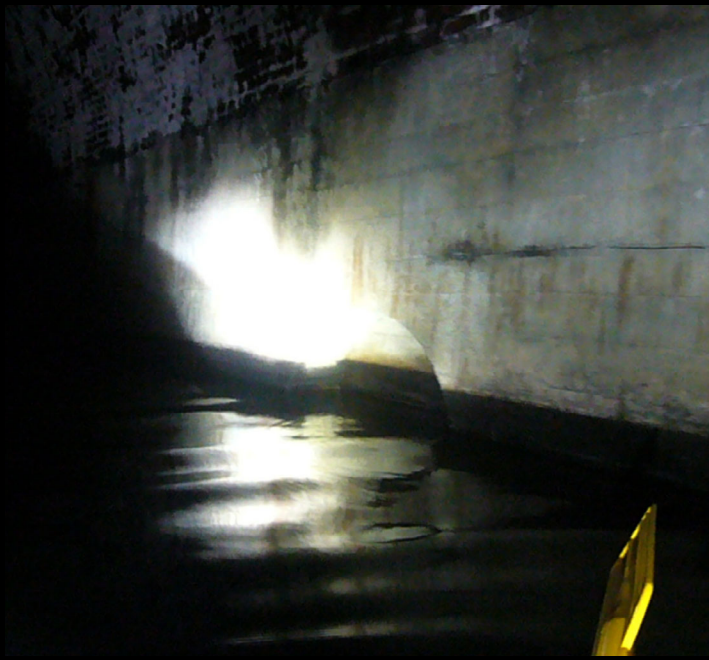
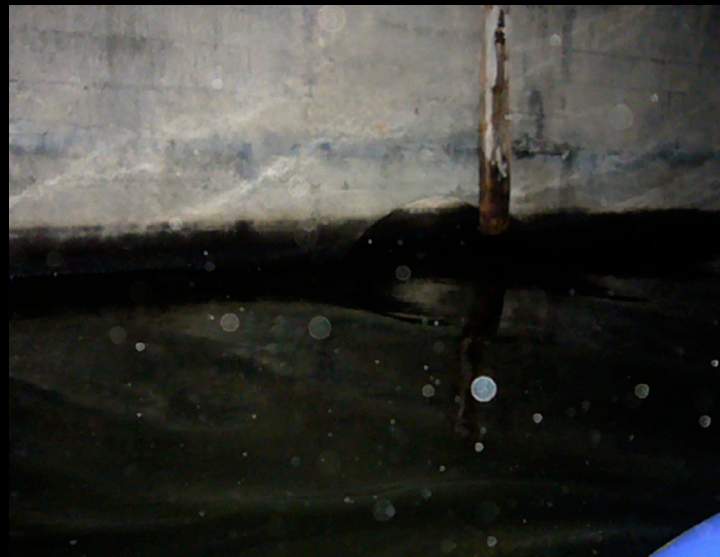
- 写真右 最初の待避坑（推定三十六メートル）
- 写真上 一番目の待避坑（推定八十六メートル）
- 写真左 二番目の待避坑（推定百三十六メートル）

待避坑にかかる水面は徐々に下がっているように見える。当初の千葉側下がりの片勾配説はこの時点で誤りだったと認識した。だからといって館山側への下り勾配とは断言しきれなかった。

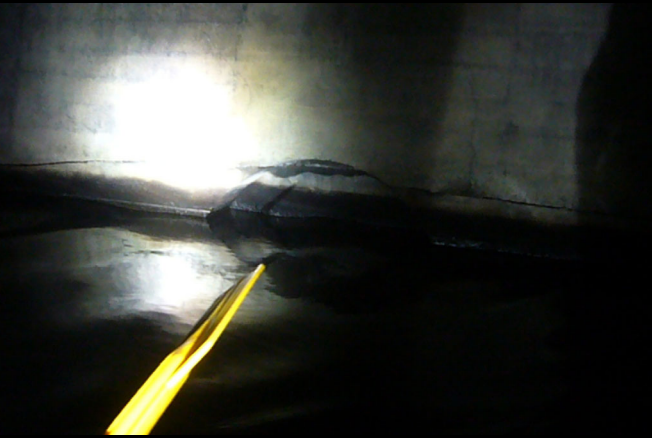
当初は天辺近くまで覆っていたコンクリートも百メートル付近で半分ほどの高さに下がっていた。

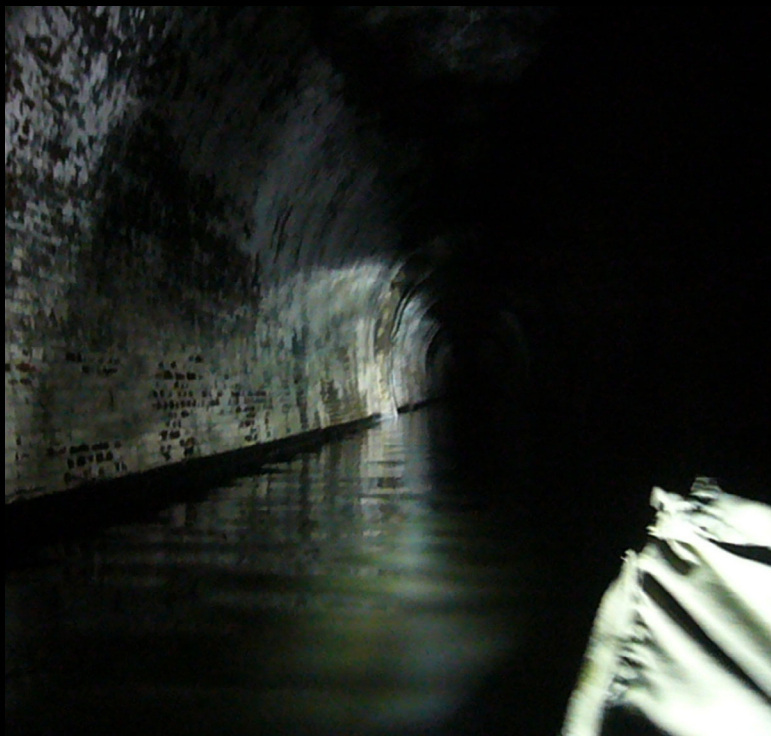
左下の写真が遠景でヨツキ氏の撮影した全景である。この時点では、まだ私はこの事実を見てはいないし想像もしていなかった。この物体が真横に来るまでは確認しようがなかったのだが、もし私がこの時点で見えていたならどう考えただろうか、笑われるかもしれないが、どうも豊界への門を想像してしまいうな光景だ。

隧道の上部は共用八年という短い間に残された唯一と言って良い痕跡「煤」の付着である。

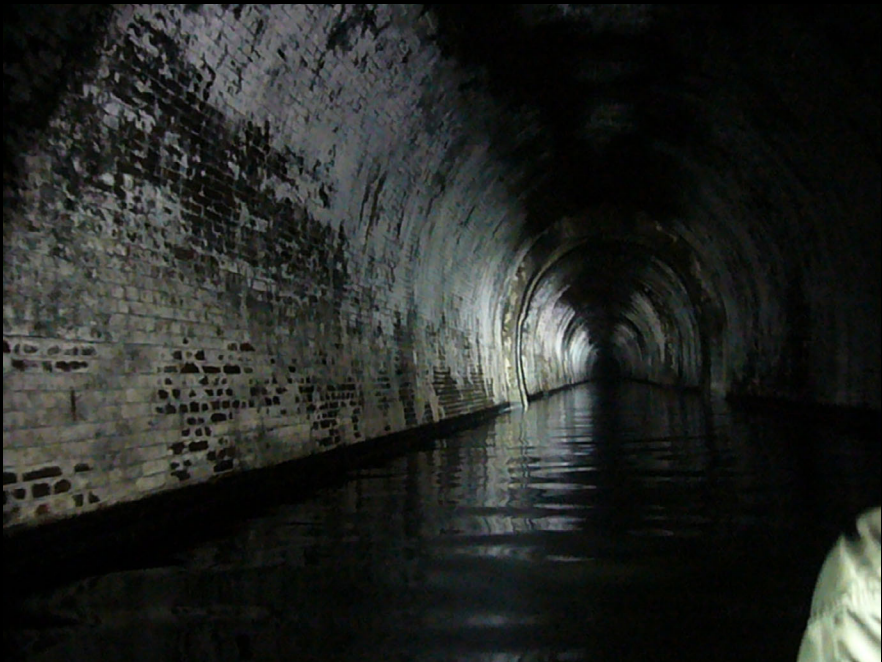
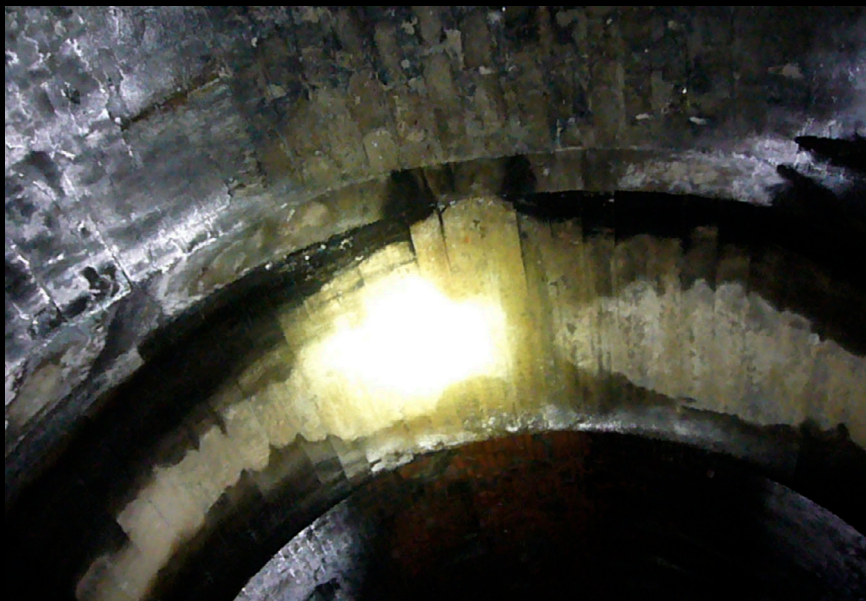
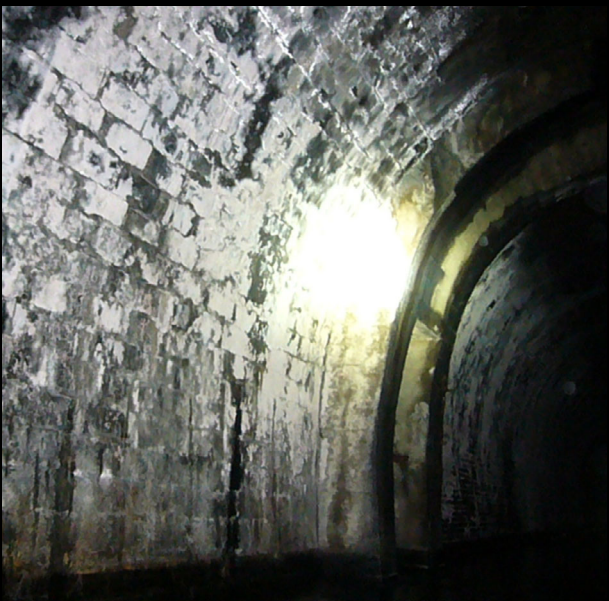
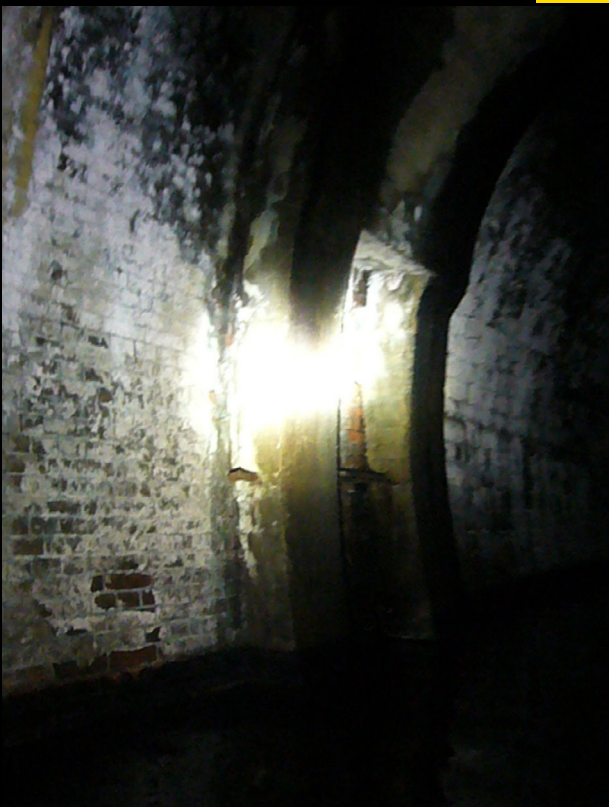
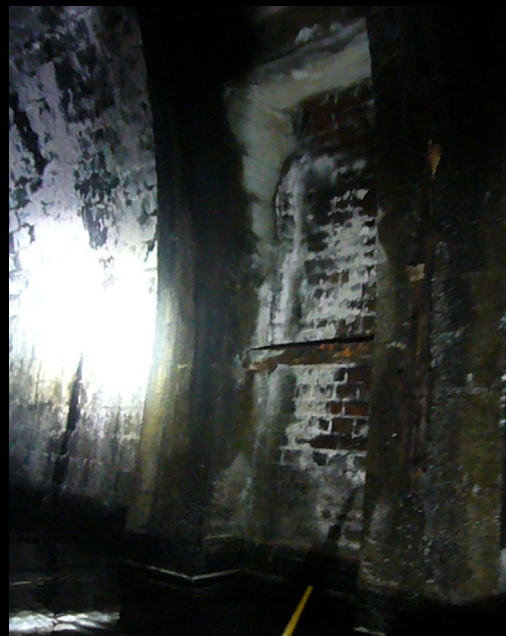
この、隧道内に現れた一見して支保工とも思われる構造物、現時点での結論は出ていない。
下二枚は千葉側に向かって、上の二枚は館山側に向かって撮影された。
ここを境に全面煉瓦だった隧道がコンクリートブロックへと変わっていた。おそらく、震災時の館山側崩落現場である。ここから約二百四十メートルが最も被害を被った場所のようだ。

しかし、本当にこれは何なのか気持ちの悪い構造物だった事は確かだ。もし、支保工の場合は煉瓦の崩落を支えるための厚巻きとなるのだが、こういう形状にしないで……。
少し前に記載した研究の為の物だとしたらどうだろう……。その研究の内容が定かではないが、どうやら航空関連だったらしい。その研究が行われた時期も定かではないのだが、新線切り替え後だという。もし、太平洋戦争前もしくは戦中であれば心当たりは少なくない。
近くには、木更津や館山と言った航空基地があったのだから短絡的な思考ではない。
特に木更津飛行場では旧軍のジェット戦闘機であった「橘花」が初飛行を行った地でもある。
この構造物にジェットエンジンを固定し燃焼試験を行った可能性もある。

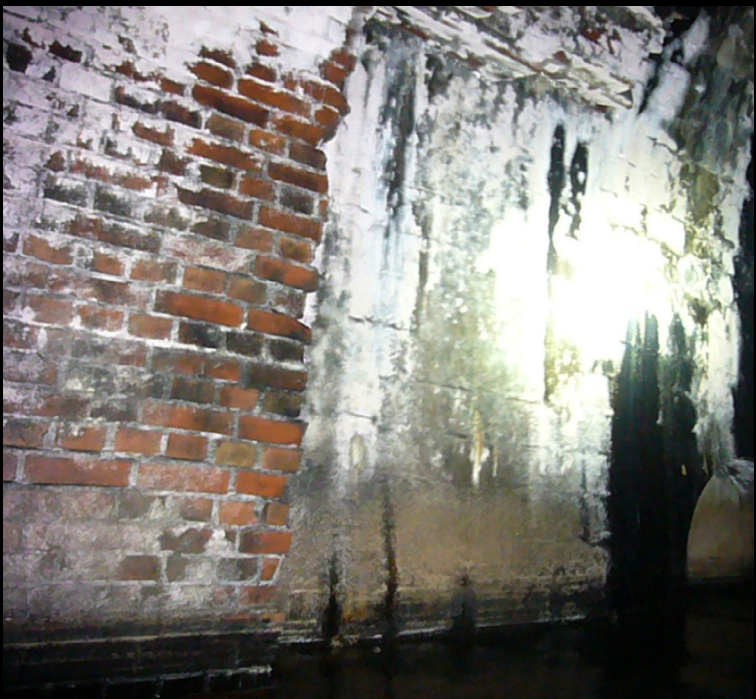
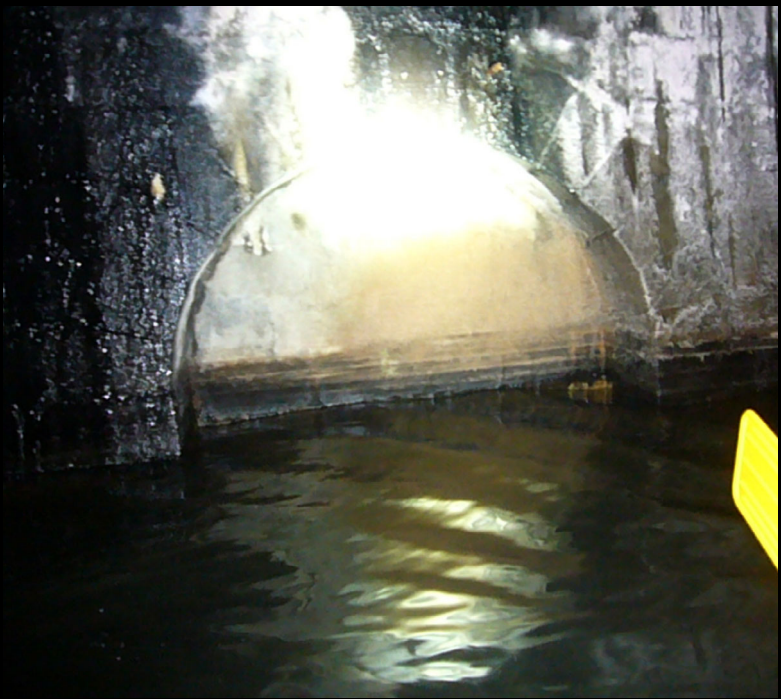
不気味な構造物を通過すると、しばらくはコンクリブロック積みが続くが、ここが震災の被害による場所と確信するコンクリートブロックと煉瓦との接点にたどり着く。

ちょうど四番目の待避坑の付近だった。待避坑の間隔を信じるなら百八十六メートル付近と言つことになる。

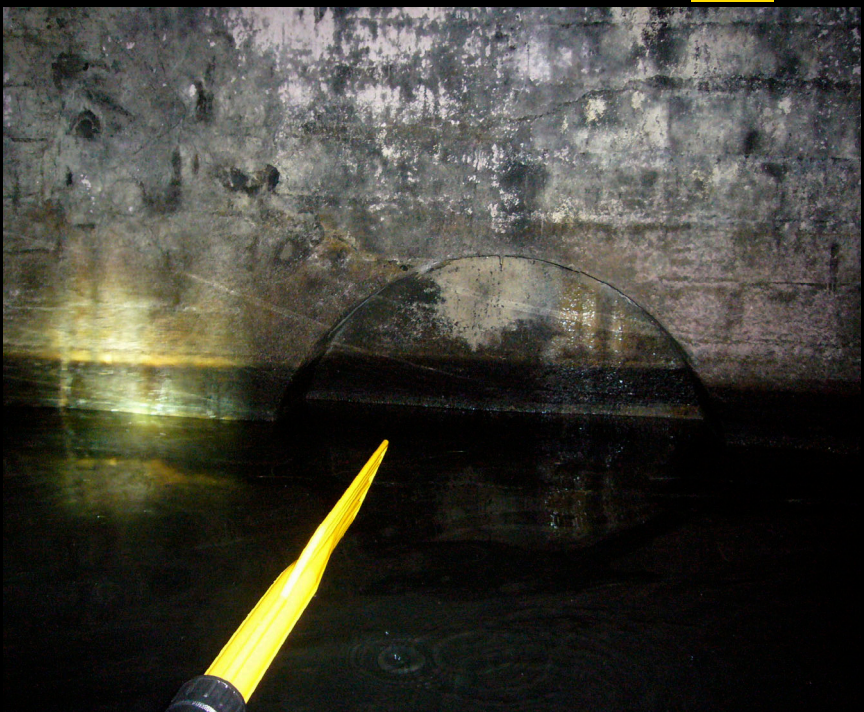
そして、再び煉瓦巻へとなり側壁のみコンクリになったりとしている内に五番目の待避坑があった。珍しくコンクリ巻ではなく側壁はコンクリートブロックであったが、この地点がおおよそ二百三十六メートルとなりそうだ。

やはり、震災時に複数の圧壊と側面崩壊が有ったらしく坑口の美しさとは裏腹に内部には、痛々しい修復の跡が数多く見受けられた。

水深もさらに浅くなったようで待避坑の上部のアーチが露出するようになっていた。恐らくは百五、六十センチ程度の水深であろうか。

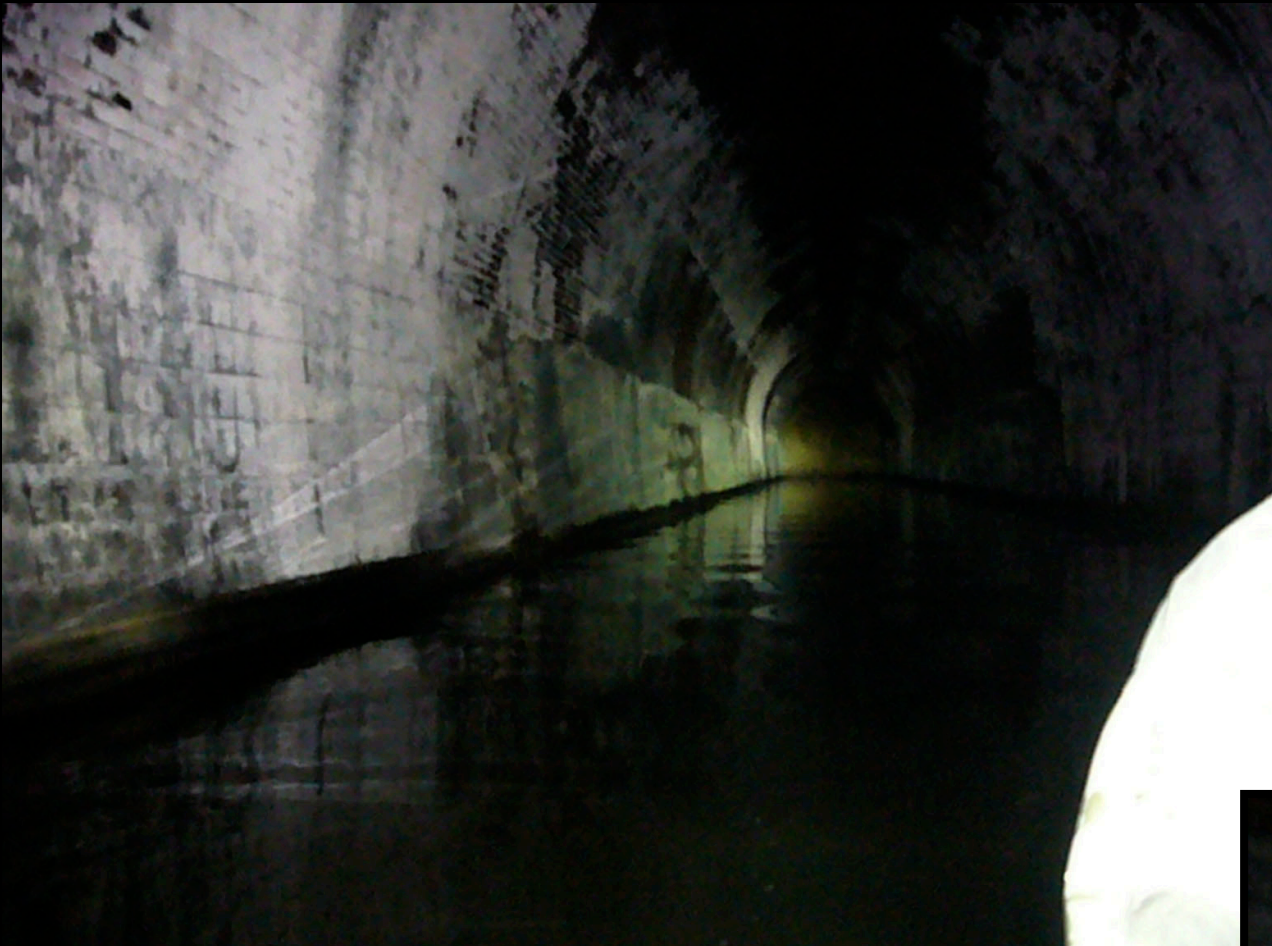
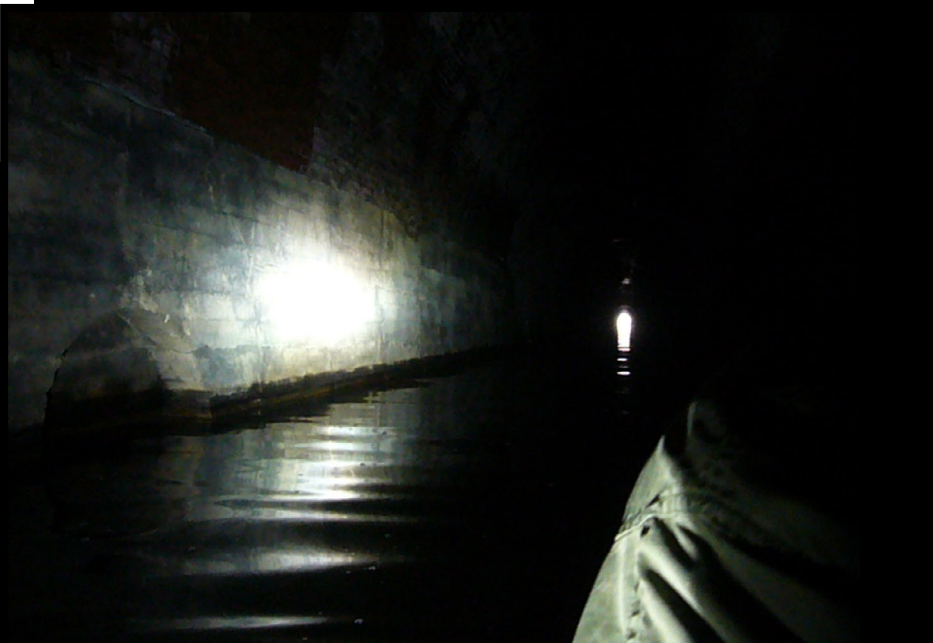
この水没の元凶とも言える崩落が迫ってきた。

壁のように隧道を塞いでいるその土砂は右上に小さいながらも空間を残しているように見えた。

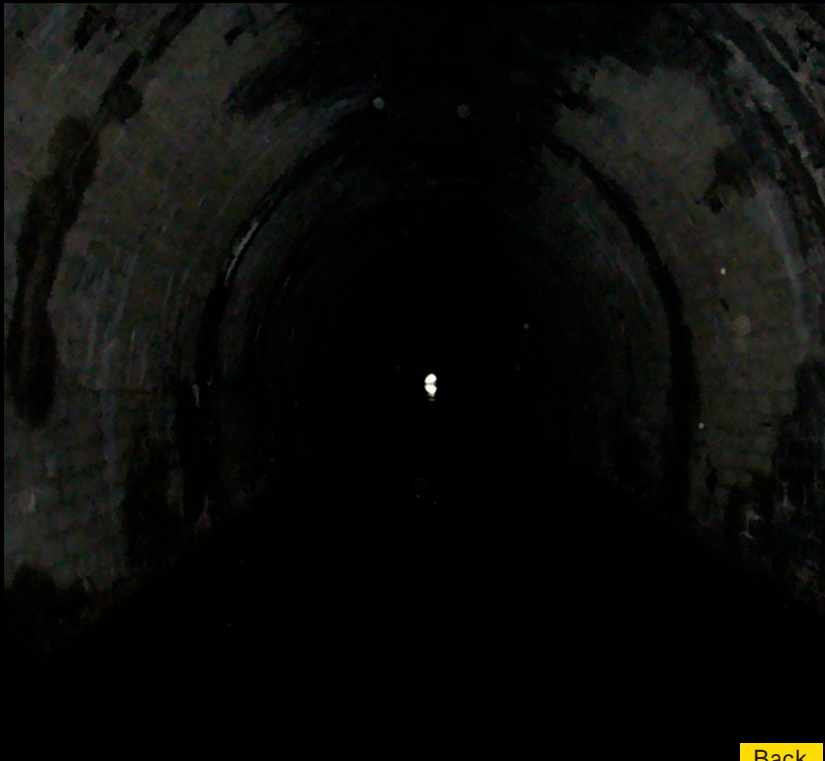
とりあえず接岸して見上げると、天辺左側からの崩落で案の定右側には空間が……。

こちら側は側壁コンクリートの他は煉瓦巻という今まで飽きるほど見てきた補強形態だが、奥に見える天辺はコンクリートブロック、向こう側が見てみたい衝動が沸き起こる。

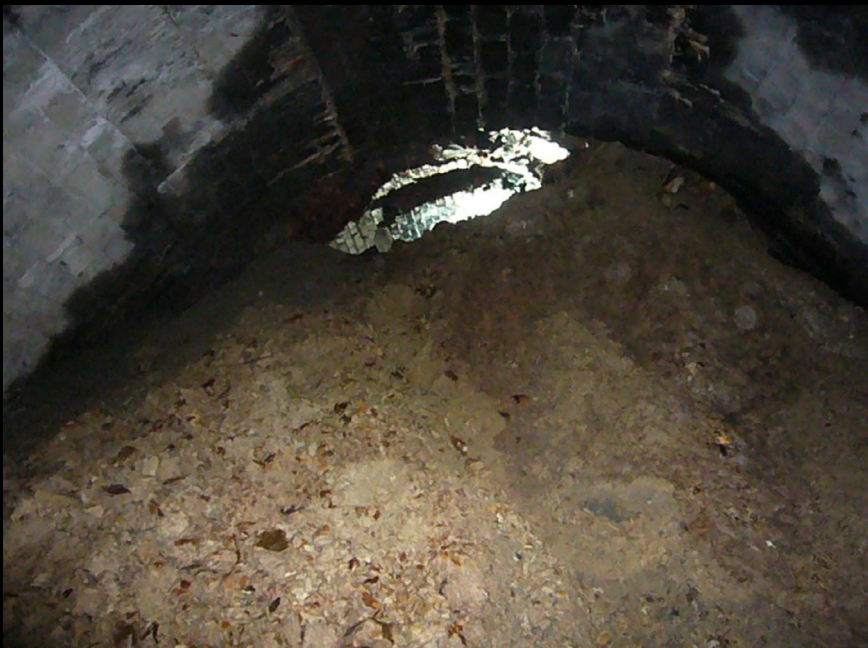
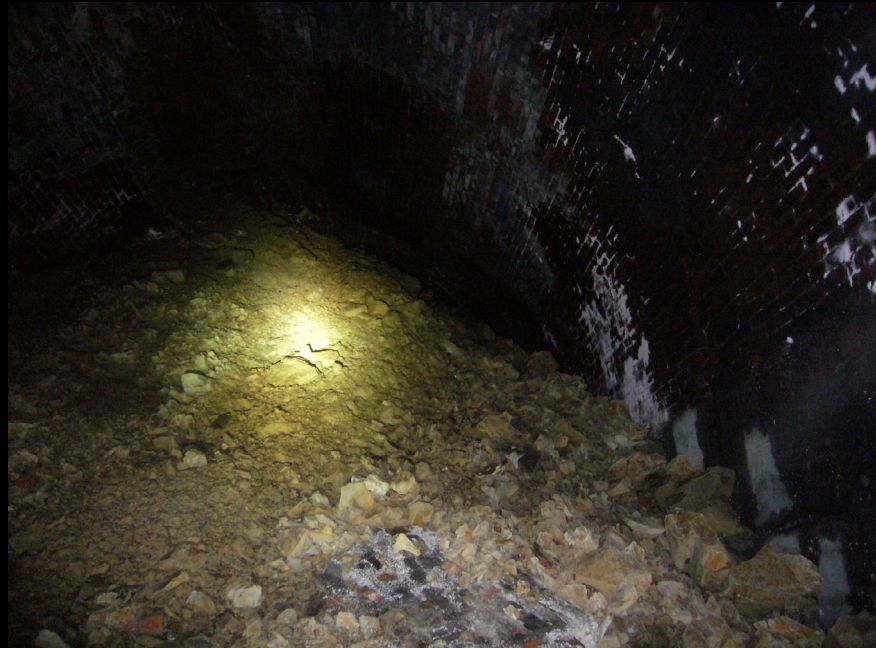
向こう側は見える限りのコンクリートブロック巻この先は未だ未踏であるが新しい発見は特になさそうだ。強いて言うなれば煉瓦との境界を確認する事ぐらいださう。

振り返った崩落部は接合境界で「抜けた」らしい、そして僅かな隙間は風がすこいらしい。

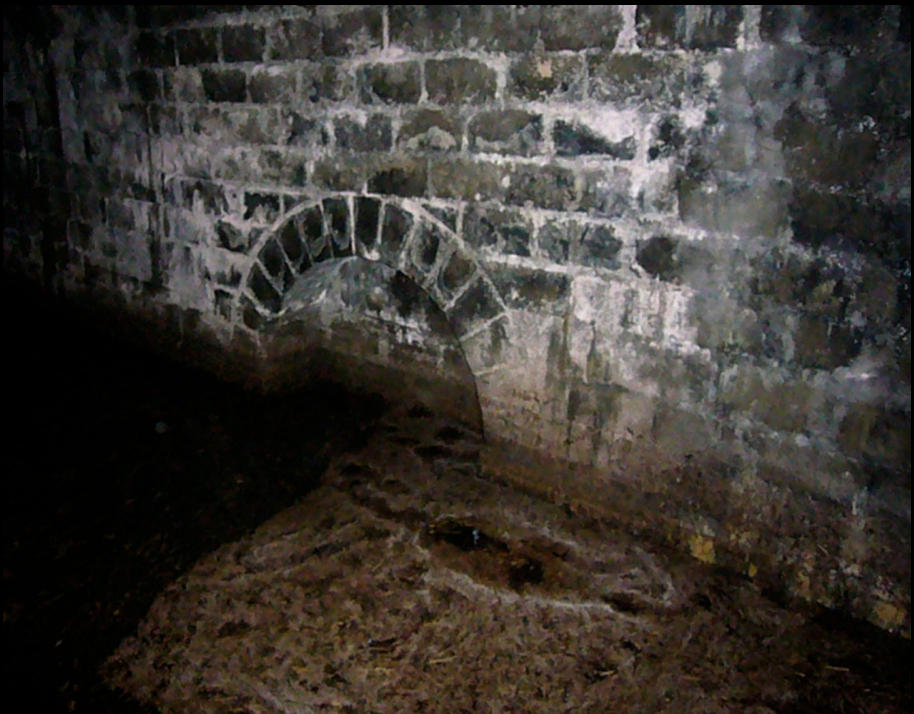
七番目の待避坑は崩落の千葉側に半ば埋もれつつも存在していた。これが埋まっていたらこの位置も判然としなかっただろう。

致命的な崩落は館山側から約三百三十メートル、こちら側は水深が幾分低いようであるがそれでも百四十センチ以上は有りそうだ。

すると、「隧道上部二カ所が崩壊」とは館山側から謎の構造物直後の約百五十メートル付近、そしてもう一方は現在の崩落地点である三百三十メートルの先、約五十メートルほどと言うことになり、やはりこの場所が関東大震災の爪痕であったと言っても間違いではなさそうだ。
